**RELATÓRIO
DE
FISCALIZAÇÃO**

Mocambinho (Gameleira)

Saneamento de Goiás S/A – SANEAGO

RF 0135/2014 – GESB

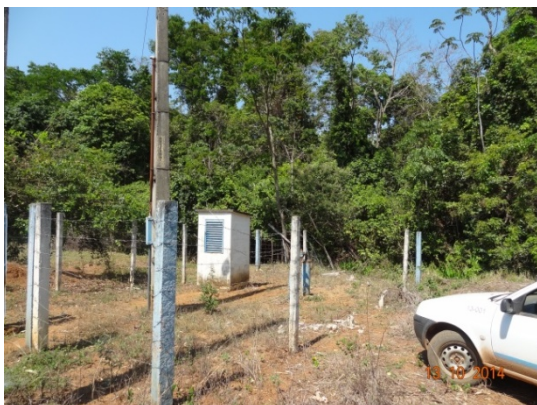
Foto 1 – Inexistência de identificação

Unidades	Descrição da Não Conformidade	Artigo Infringido ³	D ⁴	Determinação	Prazo (dias)	Obs.:
Poços	Inexistência de identificação	Art. 5º Inciso I	1	Providenciar a identificação das unidades do SAA.	30	Foto 1
	Cerca danificada	Art. 7º Inciso XVII	2	Providenciar manutenção das instalações e equipamentos.	90	Foto 2
Reservatórios	Inexistência de macromedidor	Art. 6º Inciso XIX	3	Operar os sistemas de abastecimento de água sempre com a instalação de macromedição adequada.	90	-

“identificar as instalações pertencentes ao sistema de abastecimento de água e ao sistema de esgotamento sanitário e postos de atendimento aos usuários, inclusive quanto ao horário de atendimento ao público.”

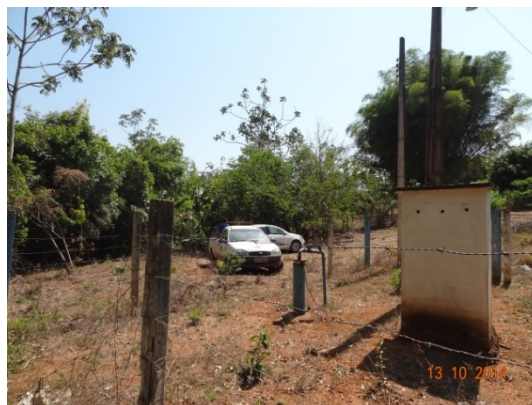
Foto 2 – Cerca danificada

“manter as instalações do sistema de abastecimento de água ou do sistema de esgotamento sanitário em bom estado de limpeza, conservação, manutenção, organização e segurança.”
