**RELATÓRIO
DE
FISCALIZAÇÃO**

Valparaíso de Goiás

Agência Goiana de Regulação,
Controle e Fiscalização
de Serviços Públicos

RF 0041/2015 – GESB

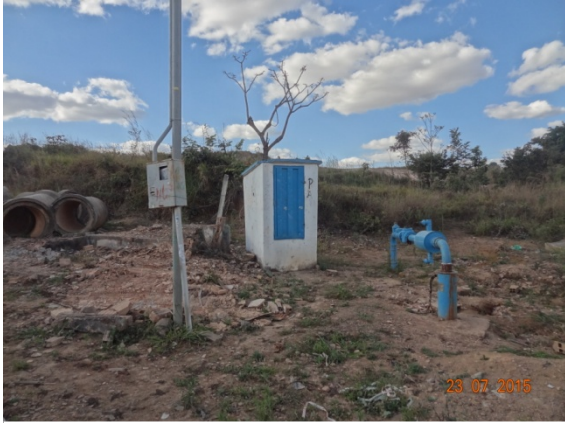
Foto 1 – Poço 05 (Parque Marajó – Ausência de cerca e identificação

Unidades	Descrição da Não Conformidade	Artigo Infringido ⁷	D ⁸	Determinação	Prazo (dias)	Obs.:
Poços	Inexistência de identificação.	Art. 11 Inciso I	1	Providenciar a identificação das unidades do SAA.	30	Parque das Cachoeiras (Poços 1 e 5), ETA BR 040 (Poço 9), Ypiranga (Poço 1), Parque Esplanada V (Poços 2 e 3), Parque Marajó (Poços 2, 5 e 7), Cruzeiro do Sul (Poços 3, 4, 8, 12, 15, 19, 21, 23, 24, 25 e 26), Cidade Jardim (Poço 7), Bela Vista - <i>Foto 1, 2</i>
	Limpeza e organização inadequadas.	Art. 11, inciso XIV	2	Providenciar e manter a limpeza, segurança e organização das instalações.	30	Cruzeiro do Sul (Poço 10) - <i>Foto 3</i>
	Local sem cerca de proteção e/ou portão.	Art. 13, inciso XIV	3	Instalar cerca e/ou portão.	90	Parque Esplanada V (Poço 2), Parque Marajó (Poço 5), Cruzeiro do Sul (Poços 3, 11, 15, 24, 25, 26) - <i>Foto 1</i>
Reservatórios	Local sem cerca de proteção e/ou portão.	Art. 13, inciso XIV	3	Instalar cerca e/ou portão.	90	Reservatório Poço 10 – Céu Azul - <i>Foto 3</i>

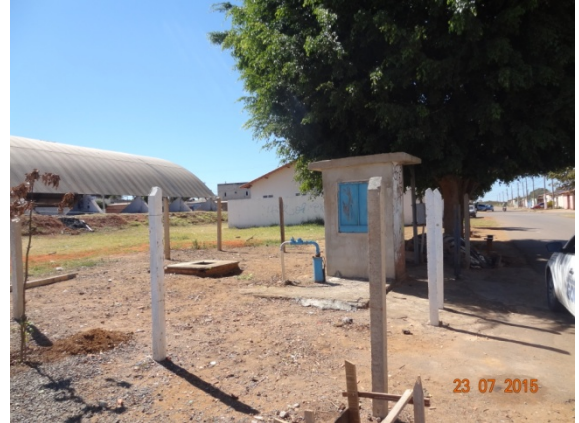
Foto 2 – Poço 15 (Cruzeiro do Sul) – ausência de cerca e identificação

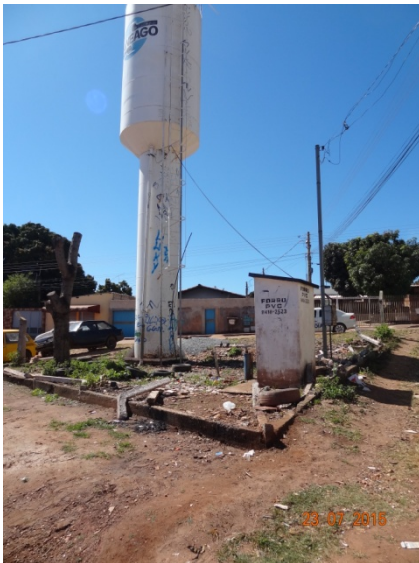
Foto 3 – Poço 10 (Cruzeiro do sul) – local em péssimas condições de segurança, limpeza e proteção

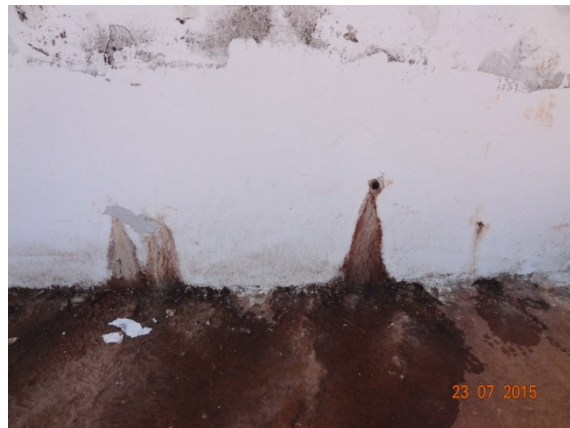
Foto 4 – Presença de infiltração no CR Cruzeiro do Sul

Presença de infiltração	Art. 13, inciso XIV	4	Providenciar recuperação das infiltrações	180	CR Cruzeiro do Sul e CR Distrito – <i>Foto 4</i>
ETA	Vazamento no registro dos filtros	Art. 13, inciso XIV	5	Providenciar manutenção das instalações e equipamentos.	60	-
