**RELATÓRIO
DE
FISCALIZAÇÃO**

**Padre Bernardo
Falta de Água**

Agência Goiana de Regulação,
Controle e Fiscalização
de Serviços Públicos

RF 0069/2017 – GESB

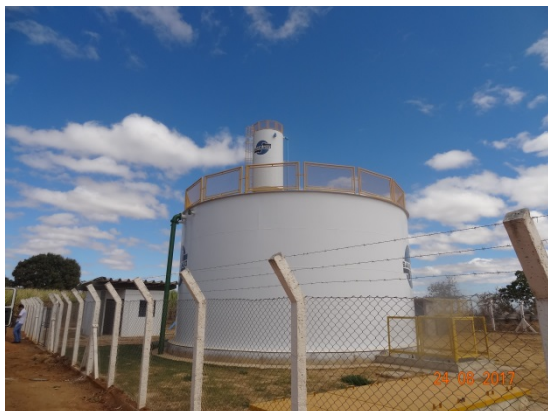
- ✓ **Trajanópolis** – este subdistrito não possui faturamento, vazão dos poços são muito baixas, o uso de água pelos usuários não são medidos, por tanto é notório o uso desmedido (desperdício). Para amenizar a situação está em construção um centro de reservação no subdistrito.

Obras: 01 – RAP metálico com capacidade de 300m³;
01 – REL metálico com capacidade de 50m³;
01 – EEAT com dois conjuntos de moto bombas, sendo uma reserva instalada.

As obras em execução estão em fase final, faltando apenas energização e urbanização. Foram perfurados ultimamente 11 poços, um poço foi desativado devido baixa vazão. Os demais serão interligados ao Centro de Reservação.

Foto 1 – C.R. Trajanópolis em construção

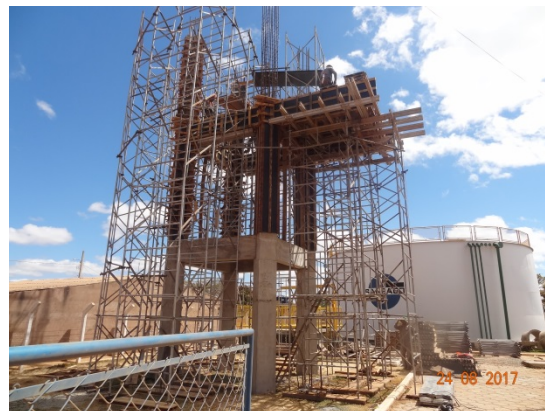
- ✓ **Vendinha** – Este subdistrito não possui faturamento, não tem falta de água, poços com boa vazão de água, porém o uso é desmedido (desperdício), provocando falta de água em algumas partes do subdistrito. Atualmente está sendo construído no Centro de Reservação (C.R.):

Obras: 01 – RAP metálico com capacidade 1000m³;
01 – REL concreto com capacidade 200m³;
01 – EEAT com dois conjuntos de moto bombas, sendo um conjunto reserva instalada.

As obras em execução estão em fase final, faltando apenas energização, urbanização e interligações. O RAP de 1000m³ já está sendo utilizado, não foi repassado para Saneago. Após o término das obras estima-se atender entorno de 2000 ligações. Foram perfurados 03 poços, sendo 02 interligados e o terceiro será interligado quando concluir as obras do Centro de Reservação (C.R.).

Foto 2 – C.R. Vendinha em construção

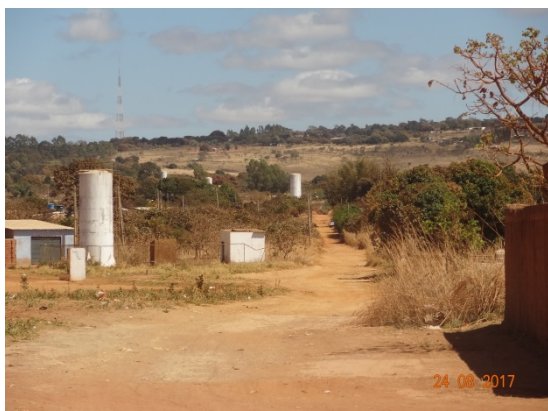
- ✓ **Ouro Verde** – Os problemas são os mesmos dos outros subdistritos. Não há faturamento, e o uso é desordenado, provocando falta de água em partes do subdistrito. Existem 04 reservatórios em funcionamento com:
REL's metálico com capacidade de 100m³, 70m³, 50m³ e 50m³ respectivamente, já interligados. Existe também uma EEAT com um conjunto de moto bomba sem reserva. Foram perfurados 03 poços com boa vazão e já interligados. Quando regulamentar o faturamento, estima-se atender entorno de 2000 ligações.
Ver fotos anexas ao relatório.

Foto 3 – REL's Ouro Verde em funcionamento
