**RELATÓRIO
DE
FISCALIZAÇÃO**

Firminópolis

Saneamento de Goiás S/A – SANEAGO

RF 0075/2016 – GESB

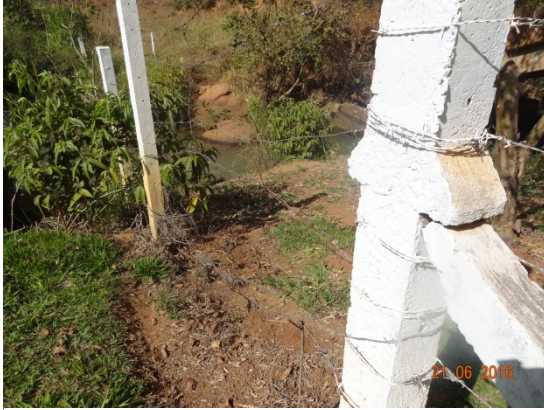
Foto 1 – Cerca de proteção danificada na captação

Unidades	Descrição da Não Conformidade	Artigo Infringido ¹	D ²	Determinação	Prazo (dias)	Obs.:
Captação	Cerca de proteção danificada.	Art. 13, inciso XIV	1	Providenciar manutenção das instalações e equipamentos.	60	Foto 1
Laboratório de Rotina/ETA	Armários do laboratório danificados.	Art. 13, inciso XIV	2	Recuperar ou substituir armários.	90	Foto 2
ETA	A capacitação dos operadores não foi comprovada	Art. 11, Inciso XXIV	3	Encaminhar à AGR documentos hábeis que comprovem a capacitação dos operadores	30	-

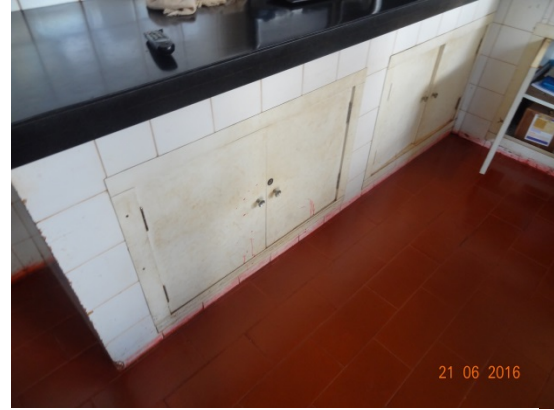
Foto 2 – Armários em mal estado de conservação
