Cine Cultura - Marietta Telles Machado

Praça Pedro Ludovico Teixeira nº 2 - Centro - Goiânia - GO

Projeto Arquitetônico - Patrimônio Histórico 99,75 m²

Projeto de Intervenção

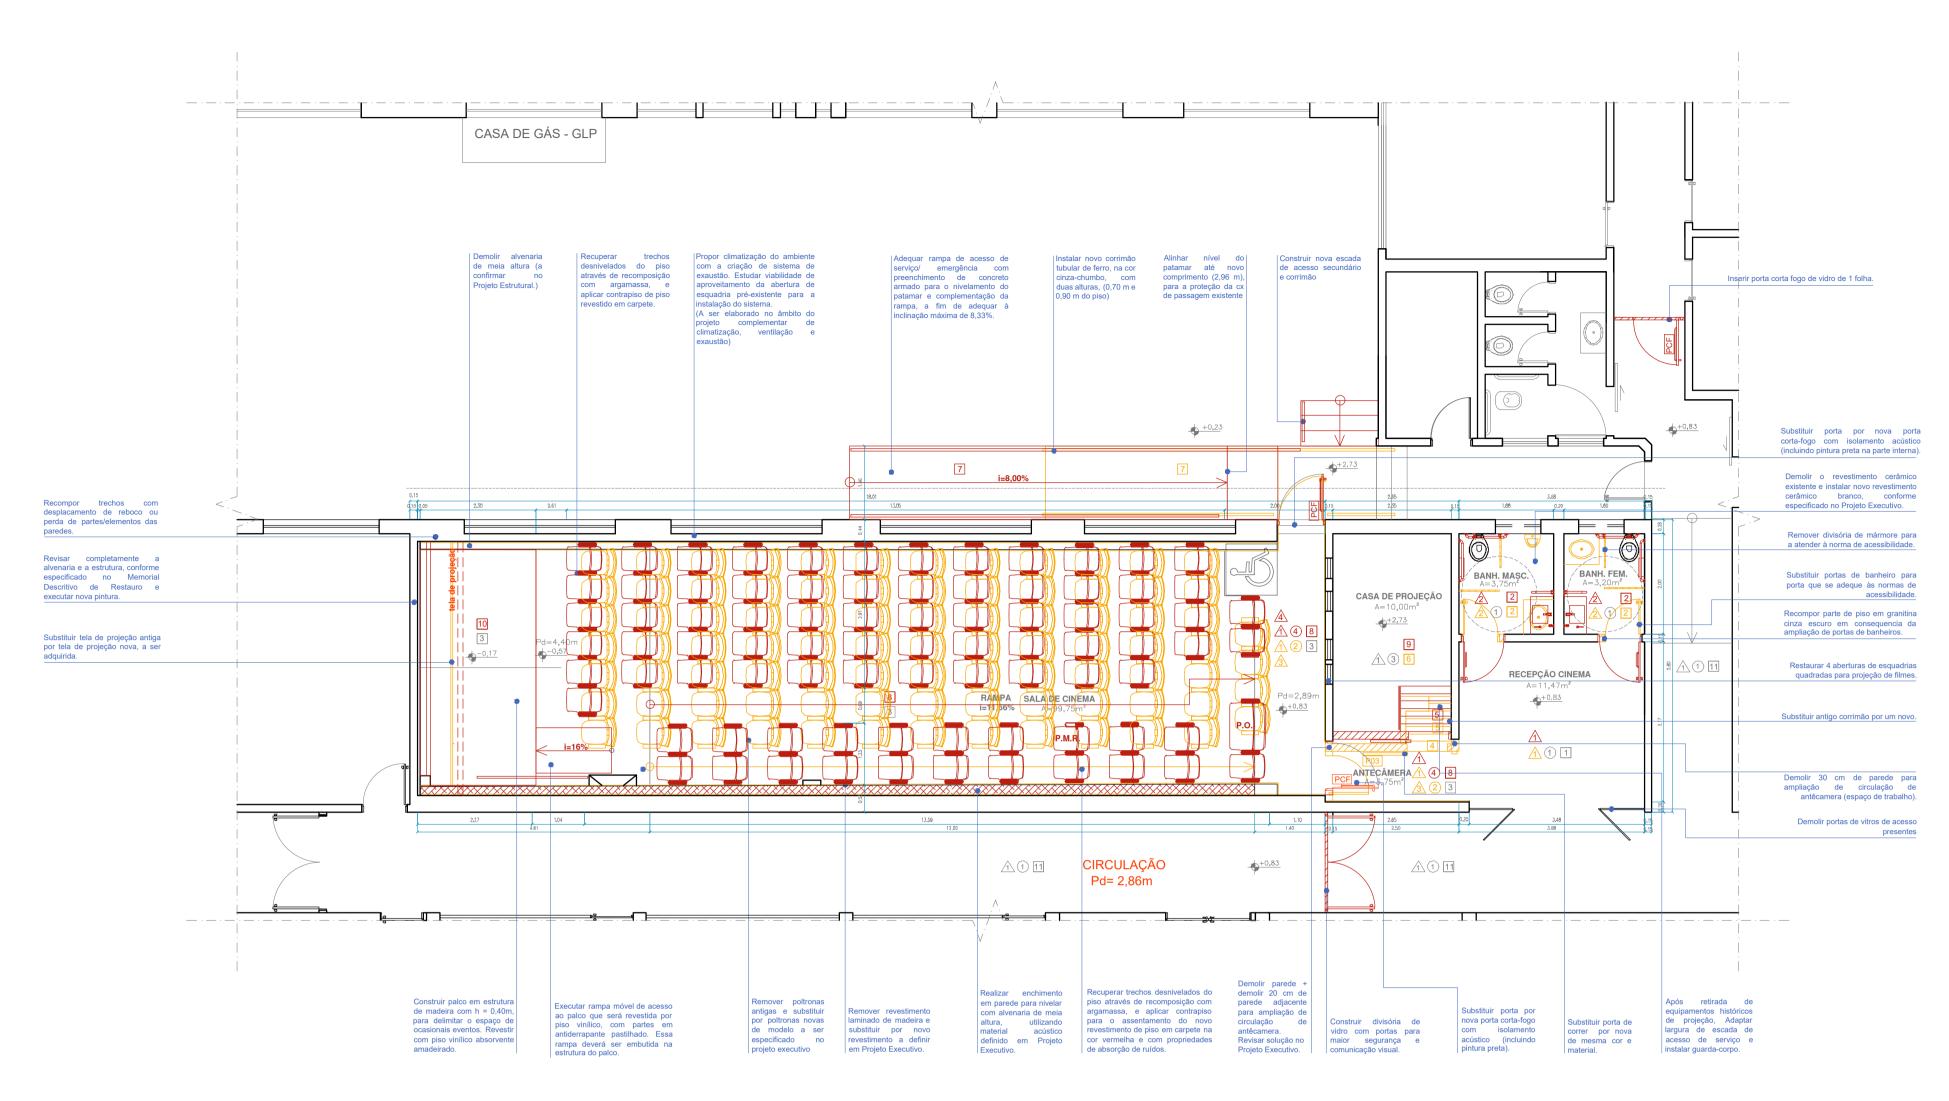
PLANTA BAIXA PROJETO DE INTERVENÇÃO CINE CULTURA Esc.: 1/75

PISO		△ PAREDE	
1	MANTER O PISO EM GRANITINA CINZA ESCURO: O piso em granitina de 2 tons de cinza encontram-se em boa conservação portanto será feita restauração de partes faltantes e a limpeza do piso.	AA	RESTAURAÇÃO DE PINTURA: Todas as pinturas internas serão executadas novamente conforme especificações de Projeto Executivo.	
2 2	SUBSTITUIÇÃO DE PISO CERÂMICO BRANCO: O piso cerâmico dos banheiros será trocado por novo piso cerâmico específicado em Projeto Executivo, em detrimento da intervenção de adaptação de acessibilidade para pessoas com deficiência.	<u>A</u> <u>A</u>	SUNSTITUIÇÃO DE REVESTIMENTO CERÂMICO BRANCO: Os sanitários terão o revestimento cerâmico branco trocado por novo revestimeto cerâmico a definir em Projeto Executivo, em detrimento da intervenção de adaptação de acessibilidade para pessoas com deficiência.	
3	RESTAURAÇÃO DO PISO CIMENTO CINEMA: O piso da Sala de Cinema e Antecâmera deve ser recomposto com argamassa para corigir os desníveis. Em seguida, deve ser aplicado um novo impermeabilizante.	A	REMOÇÃO DE REVESTIMENTO EM LAMBRIS DE MADEIRA: Na área das paredes longitudinais da Sala de Cinema serão removidos os revestimentos amadeirados. Em substituição deverá ser executada uma nova camada de revestimento a ser definido em Projeto de Restauração.

4	REMOÇÃO DE CARPETE: Aos pés da pequena escadaria da Sala de Projeção ainda há um trecho do antigo revestimento em carpete, esse deverá ser removido.		EXECUÇÃO DE REVESTIMENTO AMADEIRADO COM PLACAS ACÚSTICAS: Nas paredes longitidinais da Sala de Cinema, será executado um novo revestimento ornamental com propriedades acústicas. A base uniforme é composta por chapas de madeira de 70 cm de altura, que	
5 5	SUBSTITUIÇÃO DE REVESTIMENTO VINÍLICO ANTIDERRAPANTE PASTILHADO: Devido à adaptação da escadaria o revestimento em piso vinílico antiderrapante pastilhado deverá ser refeito após a intervenção nos pisos dos degraus.		seguem o desnivel do piso. Nos detalhes de ripados verticais de madeira, o mesmo revestimento em tecido acústico das novas placas acústicas será acoplado nas depressões. Essas placas acústicas será acoplado nas depressões. Essas placas acústicas seráo localizadas de forma centralizada entre os detalhes verticais.

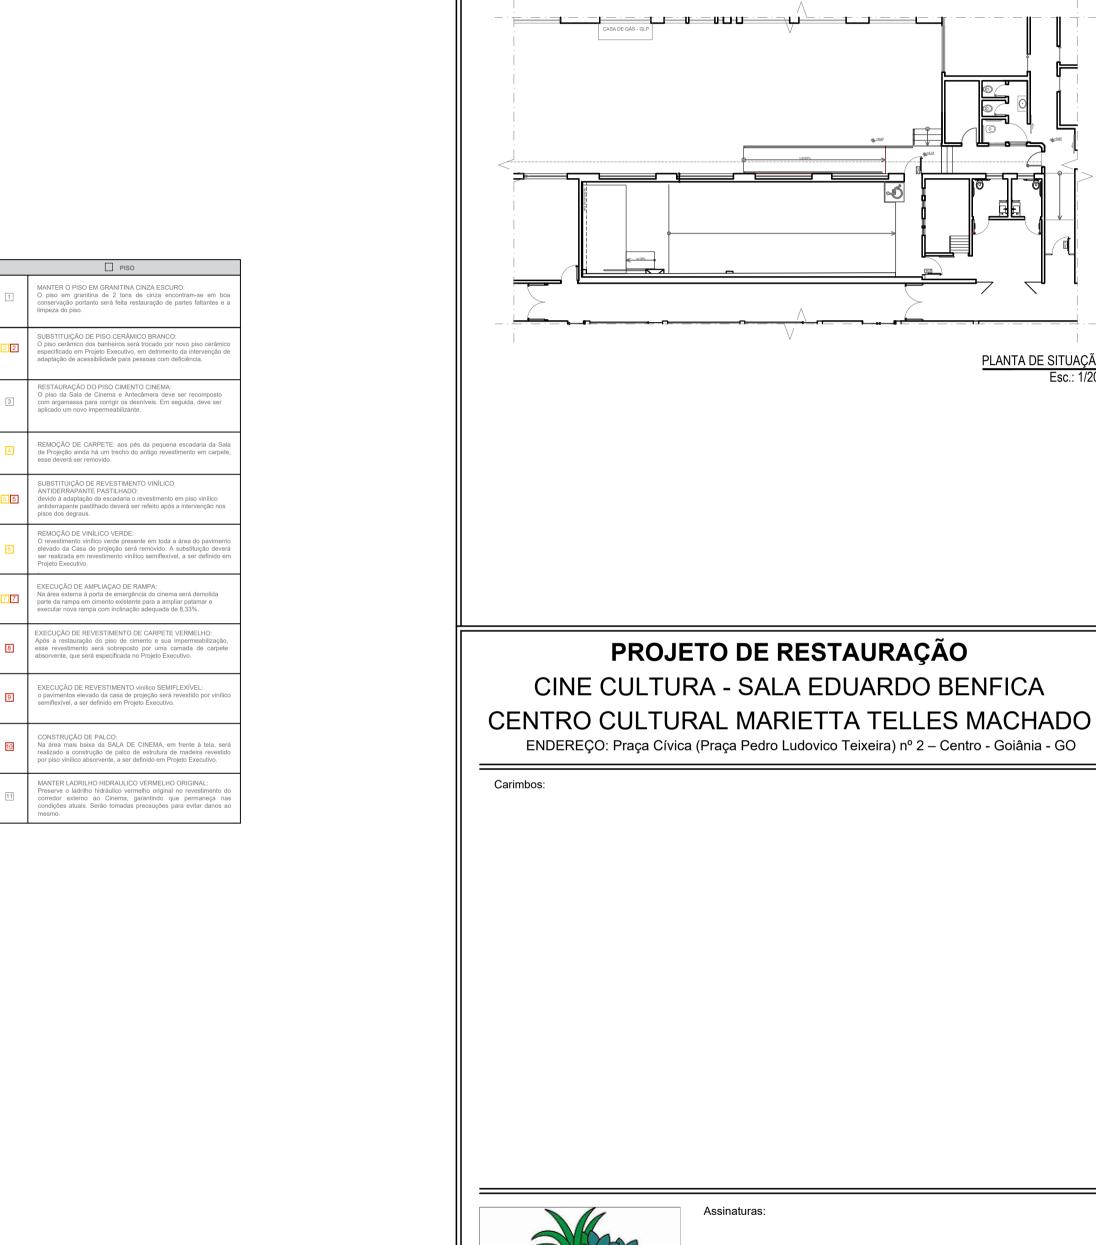
PLANTA DE SITUAÇÃO Esc.: 1/200

PLANTA DE SITUAÇÃO EM RELAÇÃO AO EDIFÍCIO
