REF.: COMUNICAÇÃO DE RECALL - CAN-AM OUTLANDER™
PROTOCOLO: 08000.026333/2018-16

ANEXO 1
IMAGEM
VEÍCULOS CAN-AM OUTLANDER™, MODELO/ANO 2018

Comunicado de Recall - Can-Am Outlander™, modelo/ano 2018

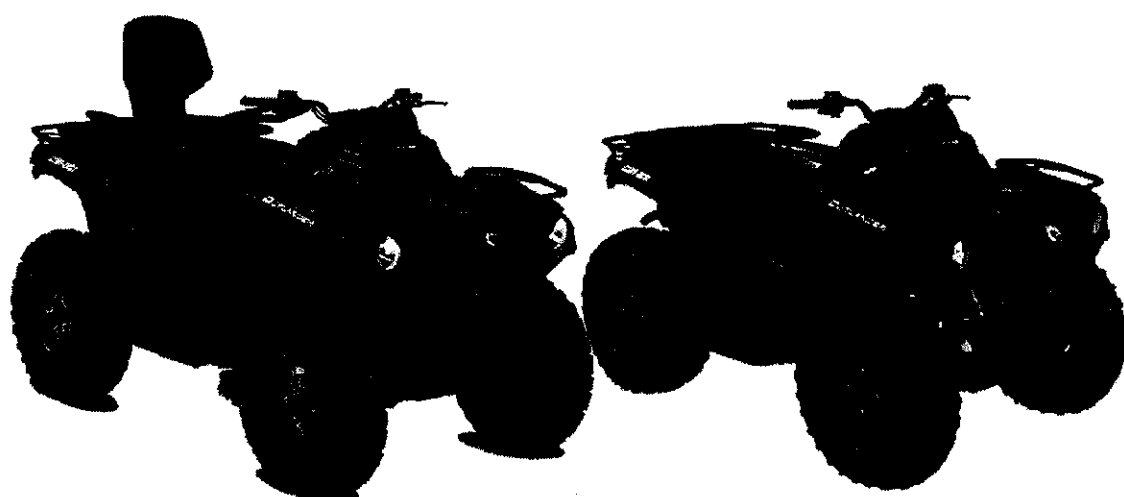
Abaixo tabela com a descrição do modelo e os chassis dos Veículos Can-Am Outlander™, ano/modelo 2018, fabricados entre 27 de outubro de 2017 a 01 de março de 2018, cujas fotos se encontram no Anexo 1:

O tanque de combustível pode acumular pressão excessiva devido a obstrução do respiro do tanque. Em consequência, o combustível pode borrficar nos condutores ou terceiros, ao abrir a tampa de combustível e causar ferimentos. Em alguns casos, se uma fonte de ignição estiver presente, poderá causar um risco de incêndio, **e provocar ferimentos e/ou danos graves ou fatais ao condutor e/ou terceiros.**

Conforme determinado no Código do Consumidor (Lei 8.078/90) e na Portaria nº 487 de 15/03/2012 do Ministério da Justiça, a BRP Brasil, assim que confirmou que existiam Veículos sendo comercializados aqui no Brasil, iniciou **imediatamente** os trâmites necessários para o processo de Recall, o qual consistirá na reconfiguração do tanque de combustível dos Veículos.
