# RELATÓRIO TÉCNICO: SONDAGEM À PERCUSSÃO

| À POLÍCIA CIVIL DO ESTADO<br>Aos cuidados de: DEAM – ANAPO | | |
| | | RG 54/2020 |

Conforme solicitado, apresentamos o relatório contendo os resultados da Sondagens à percussões realizados Na Rua Amazilio Lino Souza s/n Setor: Vila Santana, Anápolis - GO, CEP:75.113-635

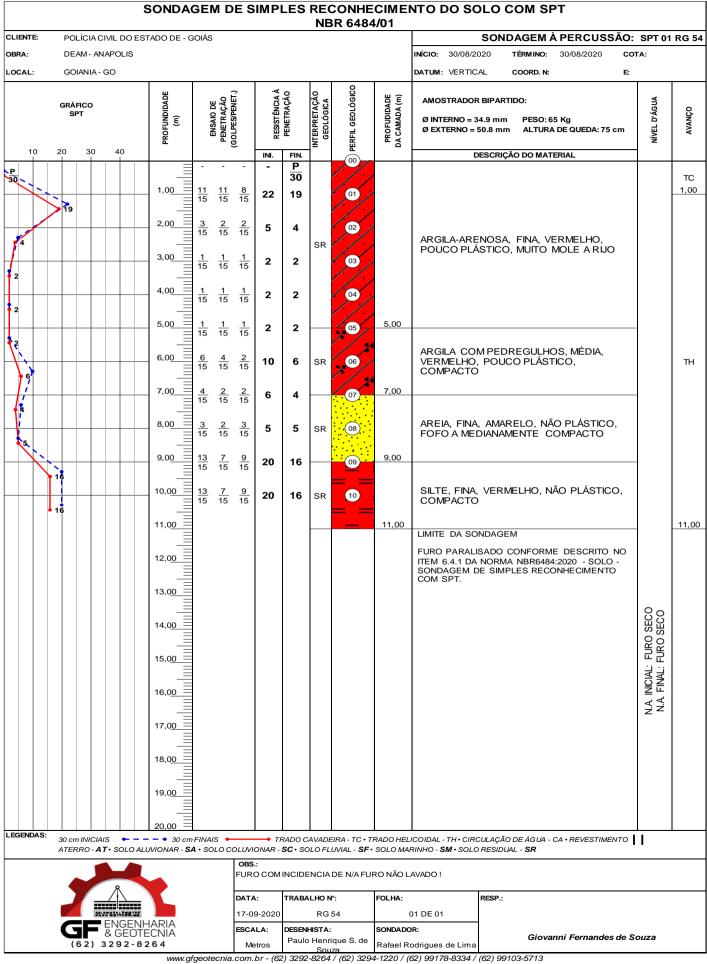
#### PERFIS GEOLÓGICO-GEOTÉCNICS INDIVIDUAIS

O Relatório com resultados é apresentado em forma de seções geológicas geotécnicas, indicando as características dos solos perfurados e as posições dos níveis de água quando encontrado.

Foram realizadas determinações do nível d'água freático conforme o método de ensaio da Norma Brasileira **NBR – 6484/2020**. Os resultados dessas determinações estão apresentados nos perfis de sondagem em anexo.
