PROJETO DE RESTAURAÇÃO
IGREJA DE NOSSO SENHOR DO BONFIM

ENDEREÇO: Praça do Bonfim, S/N - Setor Central, Silvânia/GO

TIPO: Projeto Arquitetônico - Patrimônio Histórico	ÁREA PAV. TERREO 545,74 m ²	FRANCHA: 01 / ₁₂
ETAPA: Mapeamento de Danos	ÁREA MEZANINO / COROIALTAR 72,07 m ²	REVISÃO: R00
CONTEÚDO: Vista Fachada Lateral Direita Esc.: 1/75 Vista Fachada Frontal Esc.: 1/75	ÁREA TORRE DE SINOS 6,16 m ²	DATA: MAIO/2023
	ÁREA PAV. SUPERIOR 72,07 m ²	DESENHO: Paula Borges Naray Brenda
	ÁREA TOTAL CONSTRUÍDA 617,81 m ²

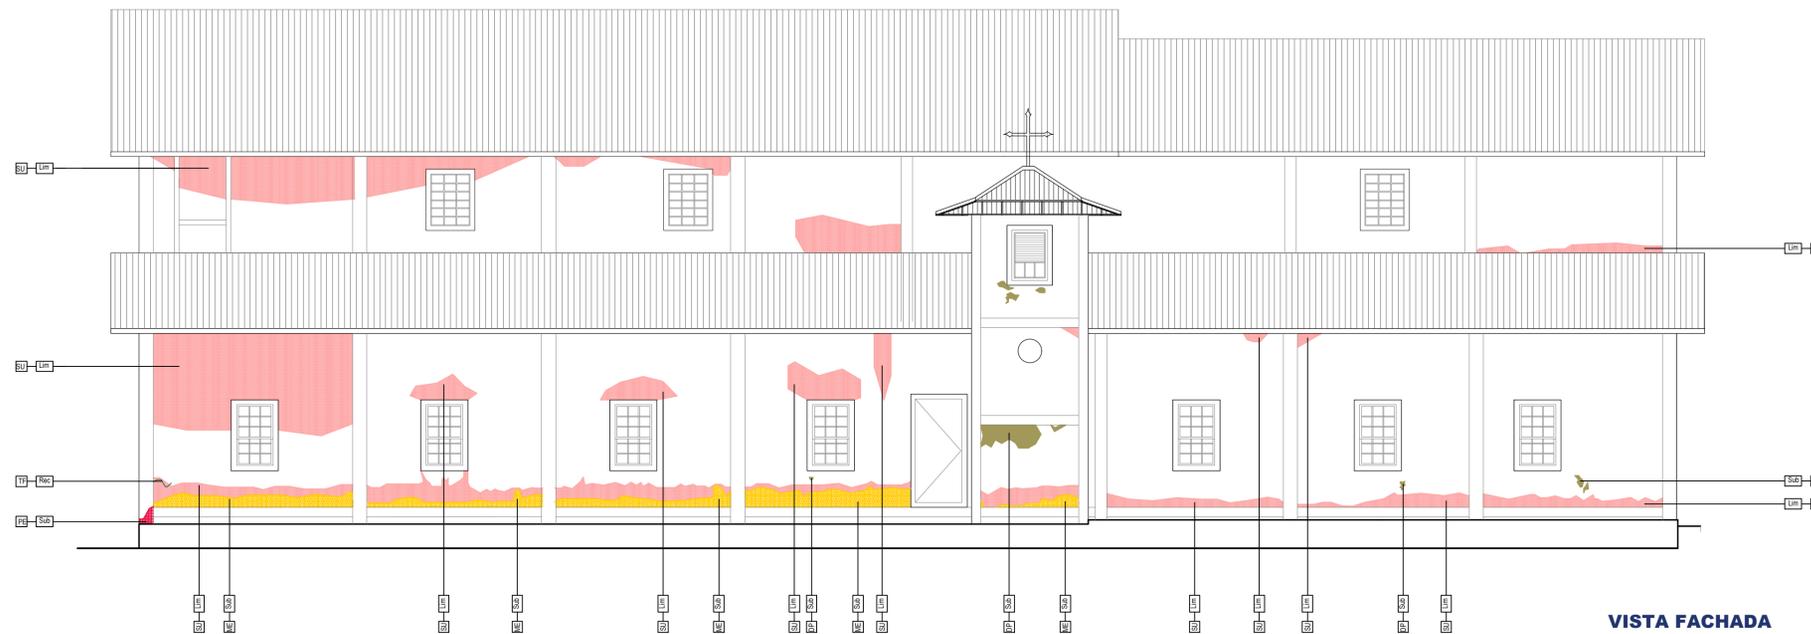
VISTA FACHADA LATERAL DIREITA
Esc 1:75

IMAGENS FACHADA LATERAL DIREITA - Sujidades, deslocamentos de pintura, fissuras, perdas de partes e manchas escuras nas paredes e no piso

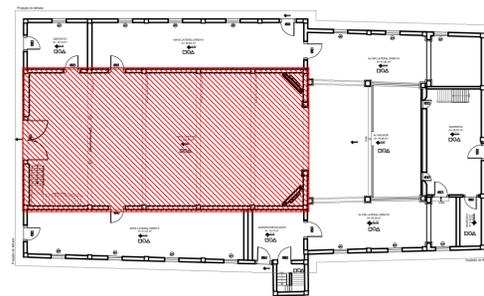
IMAGENS VISTA 1 - Sujidades e alguns deslocamentos de pintura

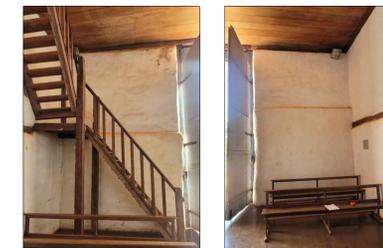
IMAGEM VISTA 2 - Sujidades

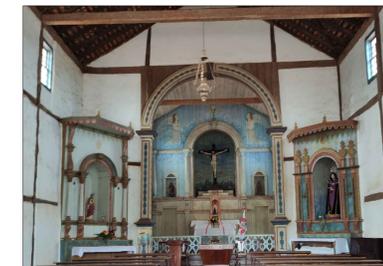
IMAGEM VISTA 4 - Sujidades

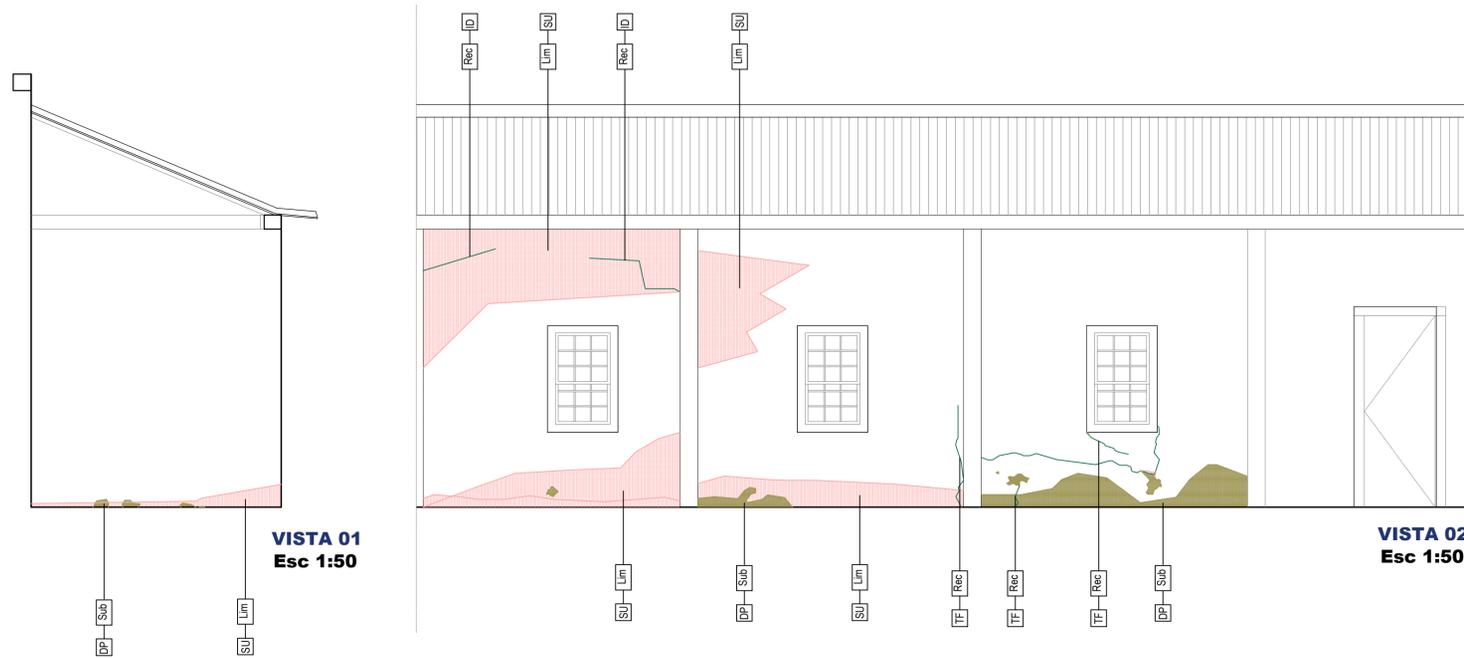
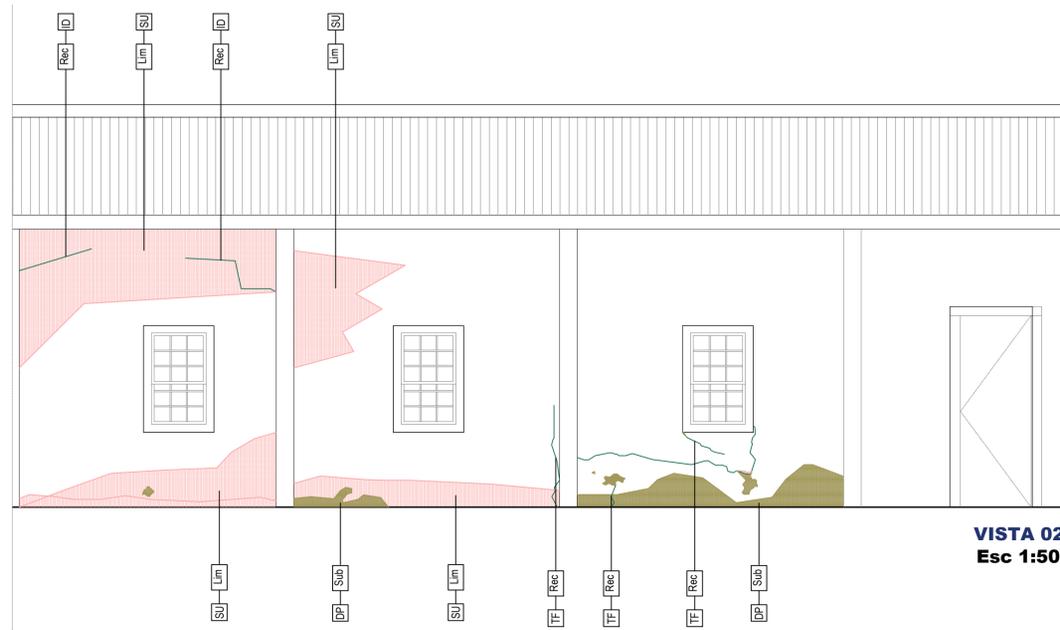
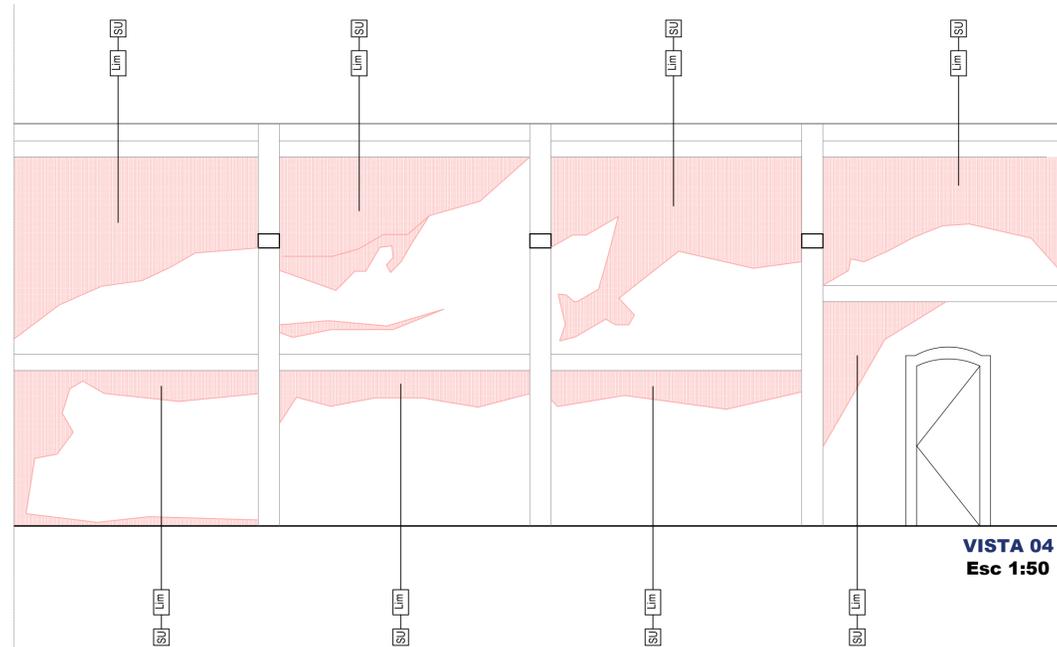
IMAGENS VISTAS 1,2 e 4 - Sujidades, alguns deslocamentos de pintura e fissuras

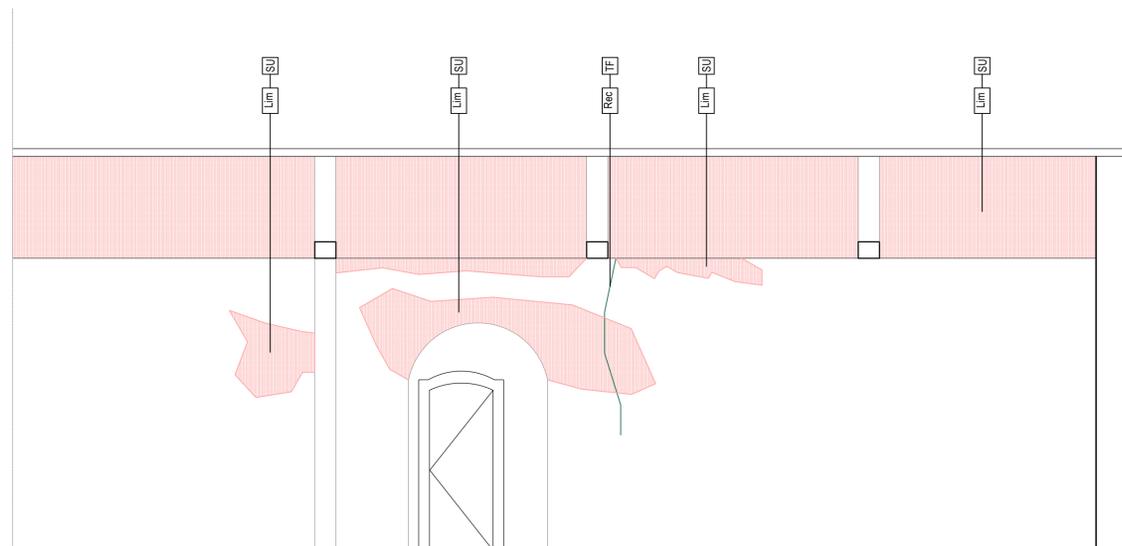
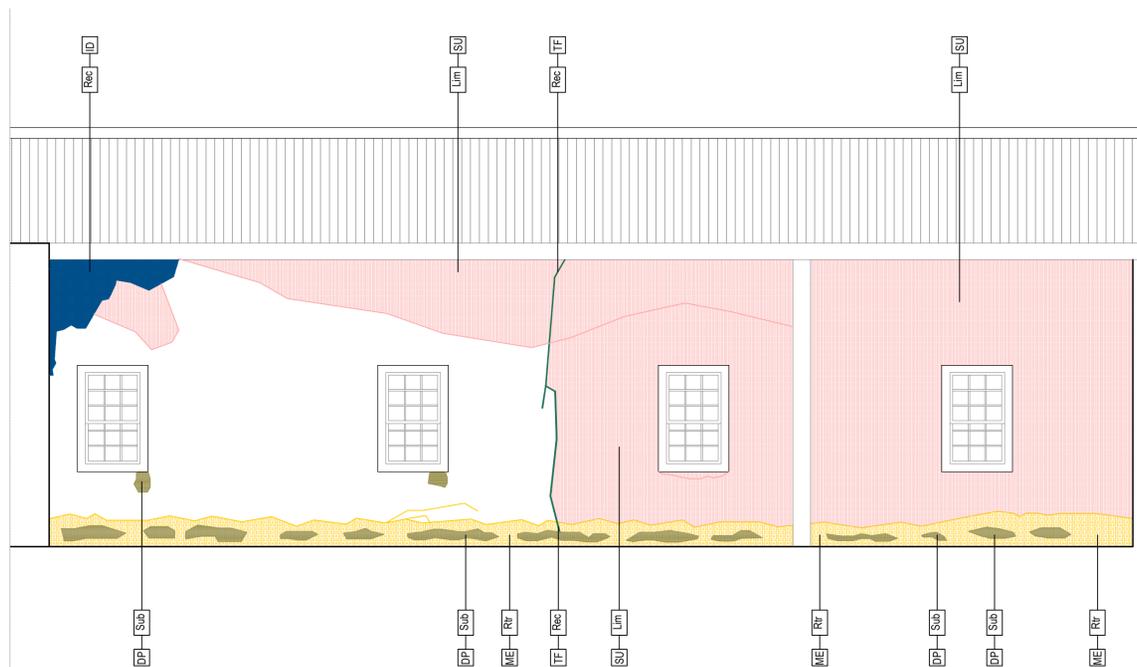
IMAGENS VISTAS 1,2 e 4 - Sujidades, alguns deslocamentos de pintura, manchas escuras e fissuras

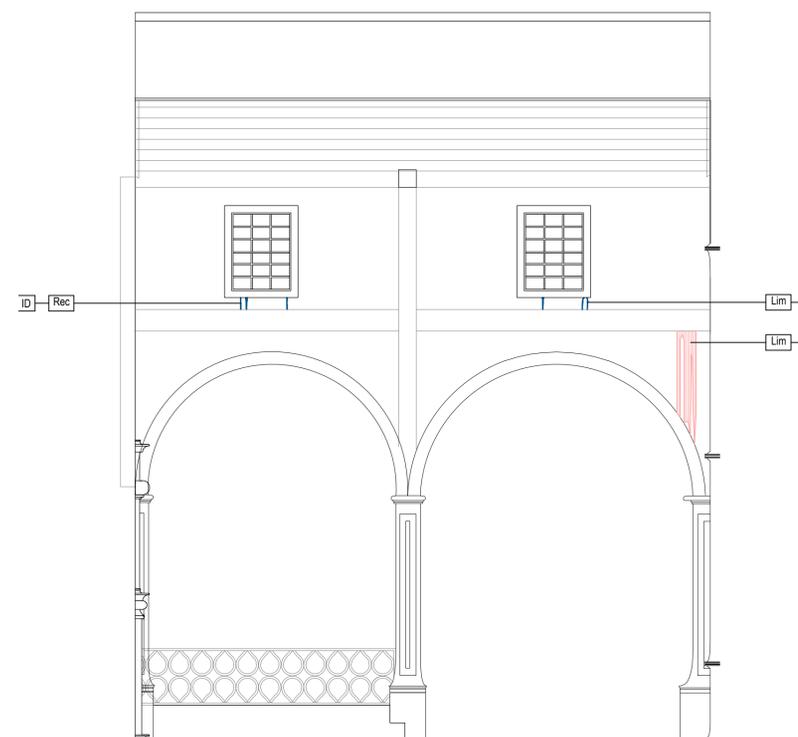
VISTA 04
Esc 1:50

IMAGENS VISTA 4 - Painel artístico e colunas com fissuras e deslocamento de pintura

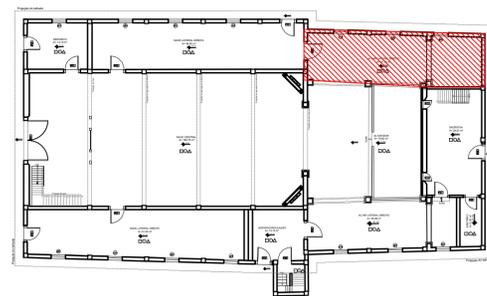
IMAGEM VISTA 1 - Sujidades

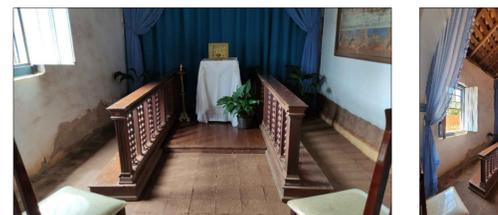
IMAGEM VISTA 4 - Sujidades

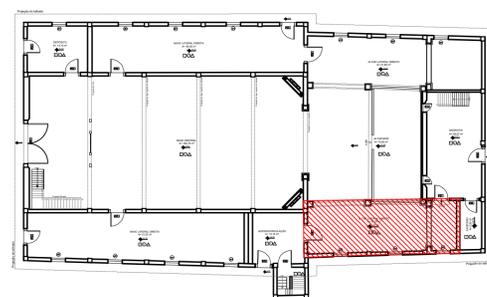
IMAGEM VISTA 1 - Sujidades

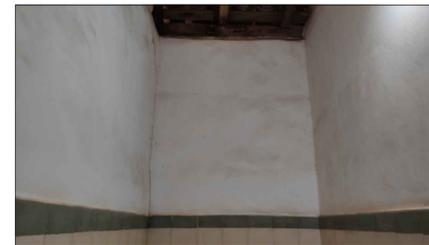
IMAGENS VISTAS 1 e 4 - Sujidades e manchas no piso e revestimento em ladrilho hidráulico

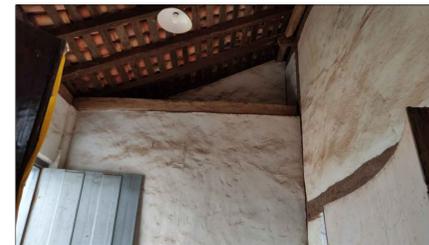
IMAGEM VISTA 2 - Sujidades e manchas escuras
