PROJETO DE RESTAURAÇÃO

IGREJA DE SÃO JOÃO BATISTA DO ARRAIAL DE FERREIRO

ENDEREÇO: Antigo Arraial do Ferreiro, s/n. - Cidade de Goiás - GO

TIPO: Projeto Arquitetônico - Patrimônio Histórico	ÁREA PAV. TÉRREO 239,36 m ²	PRANCHA: 01 / ₁₇
ETAPA: Mapeamento de Danos	ÁREA MEZANINO / CORO 25,07 m ²	REVISÃO: R00
CONTEUDO: Localização da área mapeada	ÁREA ANEXO 35,00 m ²	DATA: SETEMBRO/2022
Localização das vistas	ÁREA TOTAL CONSTRUÍDA 299,43 m ²	DESENHO:
Vista 1	ÁREA PERMEÁVEL 1.498,79 m ²	
Vista 2

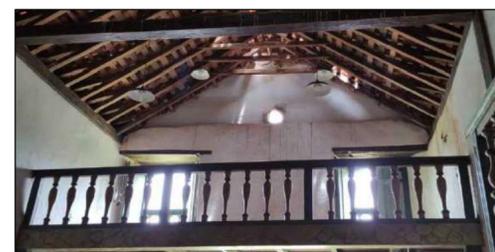
Foto 1 - Vista do Coro desgastado, parede manchada e perda de parte.

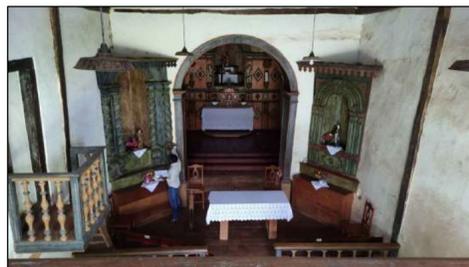
Foto 1 - Vista do altar desgastados, parede com sujidade.

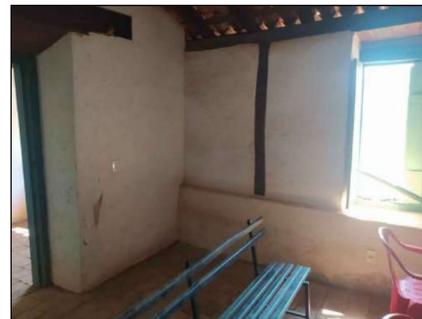
Foto 4 - Parede com sujidade e deslocamento de pintura.

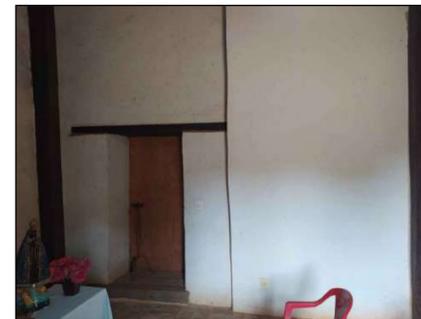
Foto 5 - Parede com sujidade.

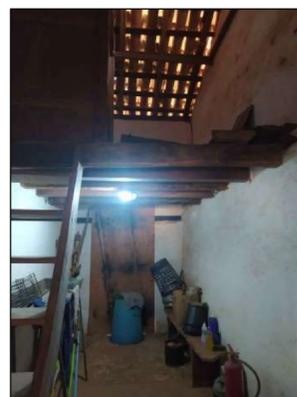
Foto 1 - Parede com sujidades.

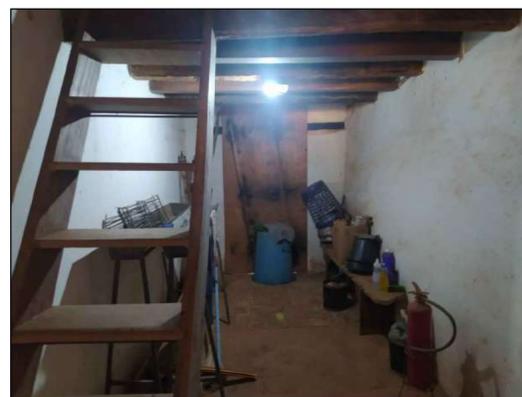
Foto 2 - Parede com sujidades e deslocamento de pintura próximo da porta.

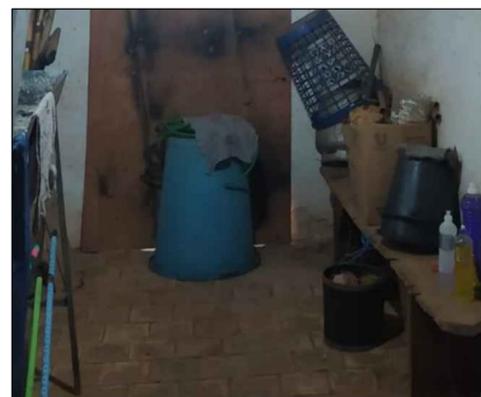
Foto 3 - Detalhe do deslocamento de pintura próximo da porta.

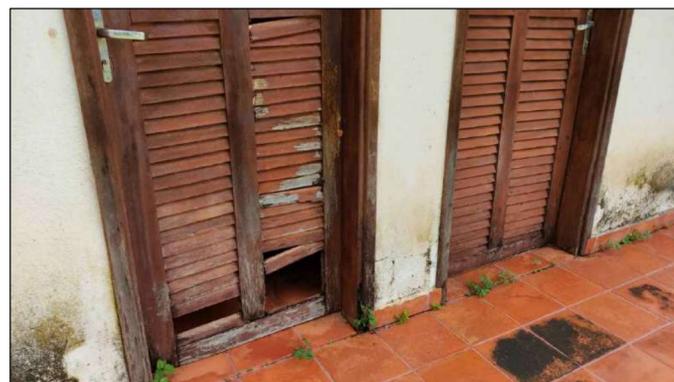
Foto 1 - Porta danificada com perdas de partes, presença de microflora no piso.

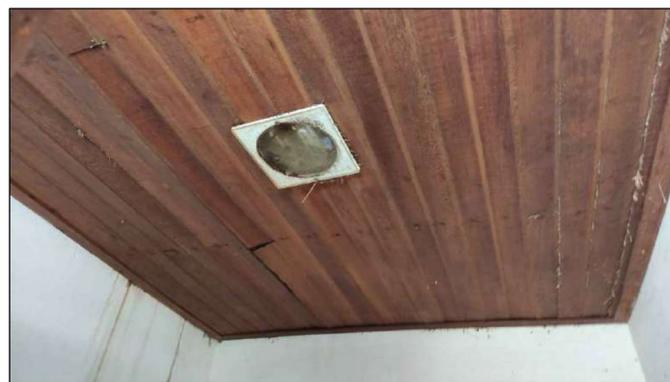
Foto 2 - Sujidade nas paredes, forro danificado e sujidade na luminária.

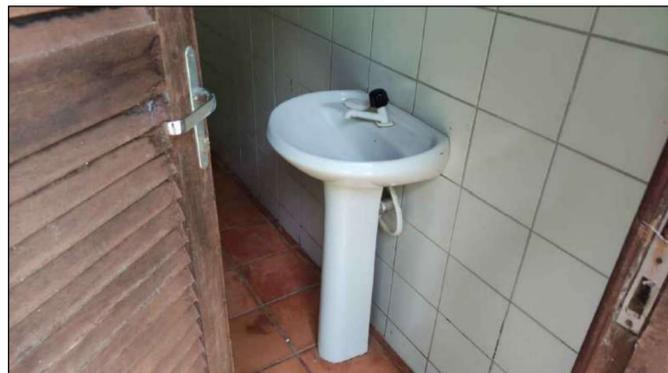
Foto 1 - Sujidade nas paredes e piso.

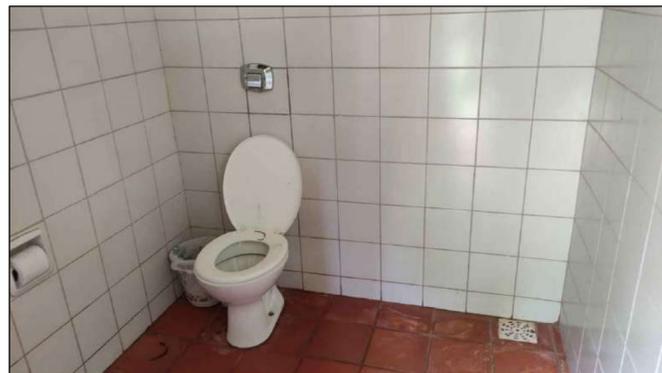
Foto 2 - Sujidade nas paredes, no piso e na bacia sanitária.

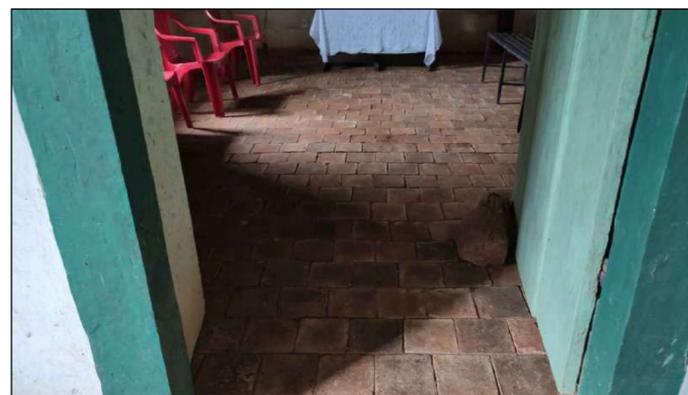
Foto 7 - Presença de desgastes no piso.

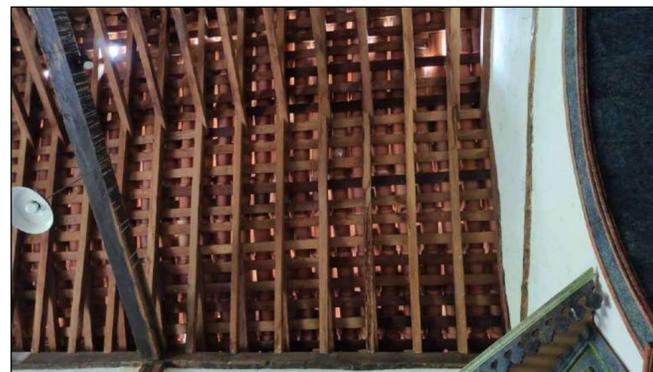
Foto 5 - Telhas quebradas, ausência telhas na cobertura.

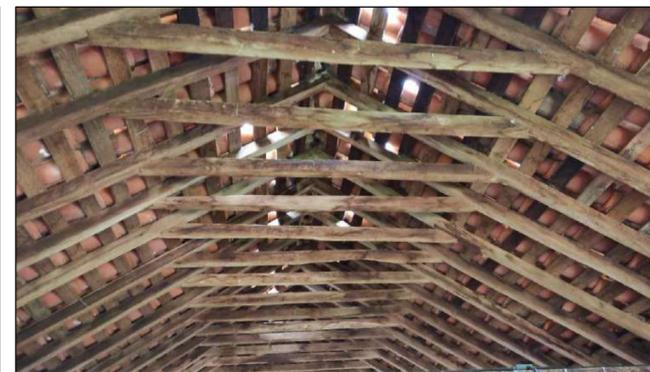
Foto 6 - Telhas quebradas, ausência telhas na cobertura.
