EXPOSIÇÃO DE MOTIVOS PARA O AUTO DE INFRAÇÃO Nº 001/2019-AGR-SFE

Agente: Enel Distribuição Goiás (Enel GO).

Órgão Fiscalizador: Agência Goiana de Regulação, Controle e Fiscalização de Serviços Públicos (AGR).

Termo de Notificação nº: 1001/2018-AGR-SFE.

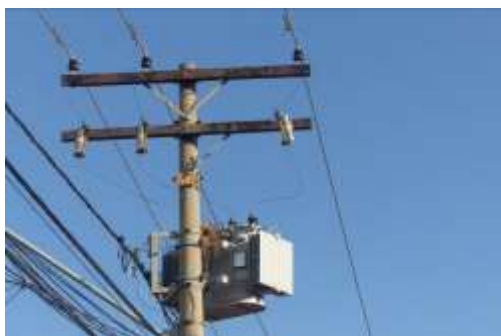
Foto 22.1 – Ausência de para-raios GN11-2110

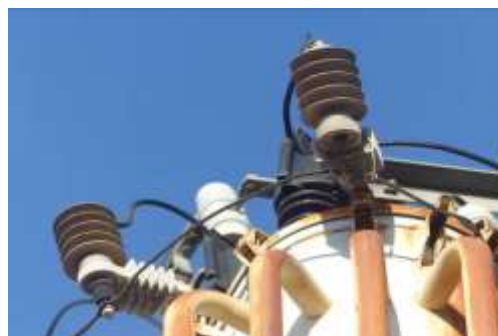
Foto 22.2 – para-raios estourado GN11-282868

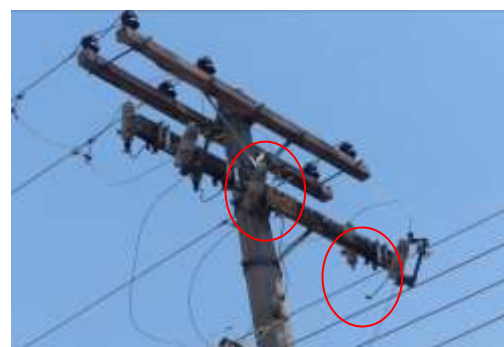
Foto 22.8 – para-raios e cartucho – CT11-166179

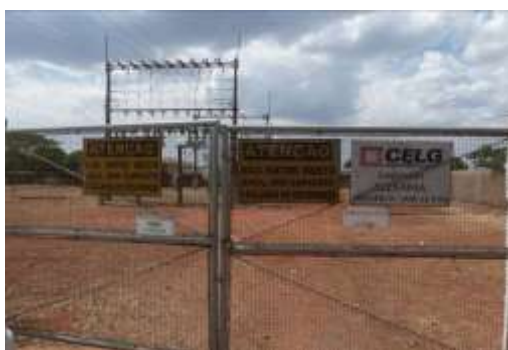
Foto 30.1 - SE Alexânia (facilidade de acesso no portão)

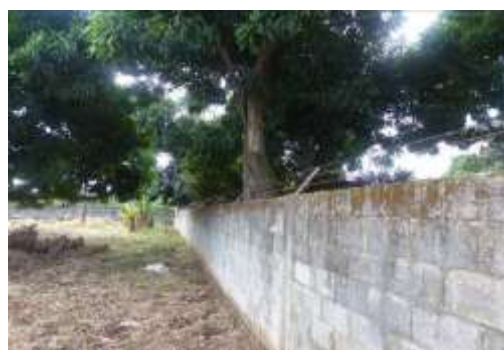
Foto 30.2 - SE Atlântico (facilidade de acesso muro)

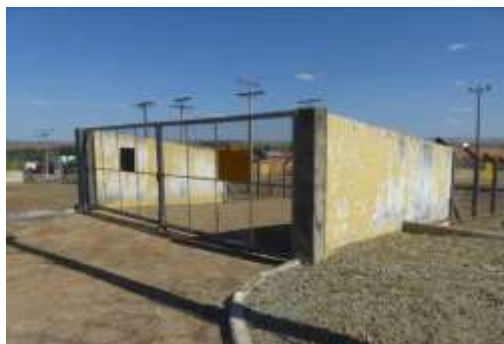
Foto 30.3 - SE Campo Alegre (facilidade de acesso no portão)

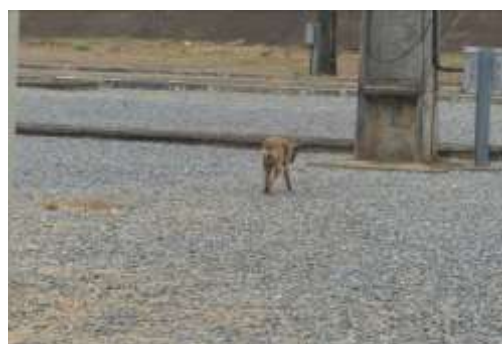
Foto 30.6 - SE Independência (animais soltos)

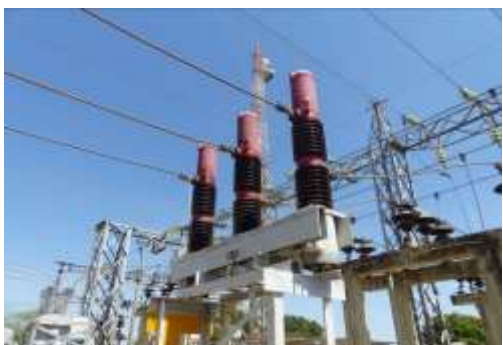
Foto 34.15 – Disjuntor 411 – CAT-S

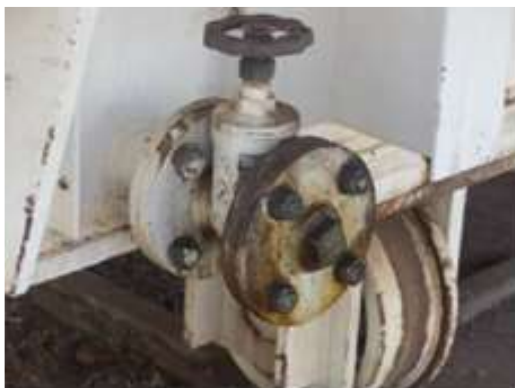
Foto 34.1 - vazamento e/ou merejamento – CAM-S -Trafo 2

Figura 32a – SE CAM-S (Foto 34.1 do RF)

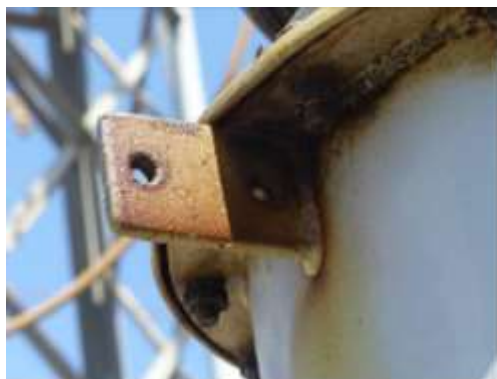
Foto 34.3 - vazamento e/ou merejamento – CGP-S –Trafo 2

SE CGP-S (Foto 34.3 do RF)

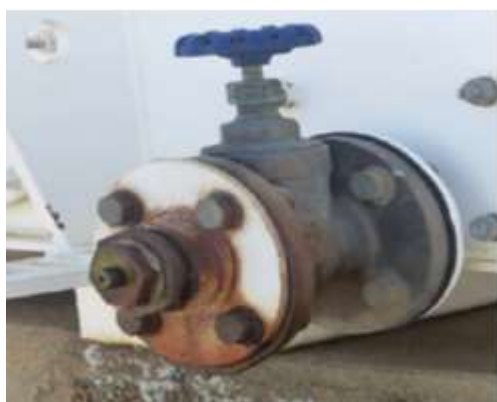
Foto 34.4 - vazamento e/ou merejamento – TC-115

Figura 34.a – SE CAT-S (Foto 34.4 do RF)

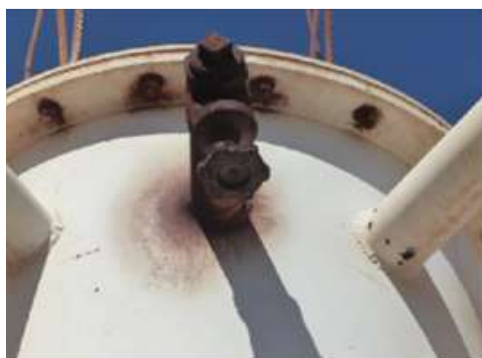
Foto 34.5 - vazamento e/ou merejamento –CRS-D –Trafo 2

Figura 35.a – SE CRS-D (Foto 34.5 do RF)

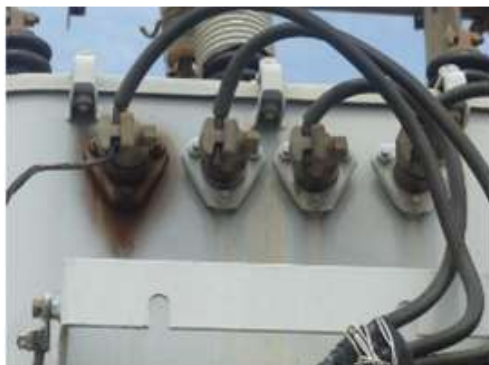
Figura 37.a – SE CAM-S (Foto 34.11 do RF)

Foto 34.11 - vazamento e/ou merejamento
– Transformador Auxiliar

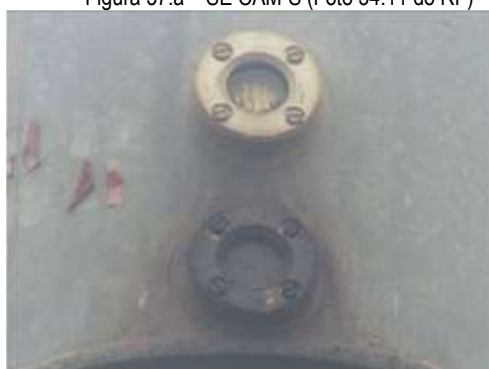
Figura 38.a – SE INP-S (Foto 34.12 do RF)

Foto 34.12 vazamento e/ou merejamento –
TP 16

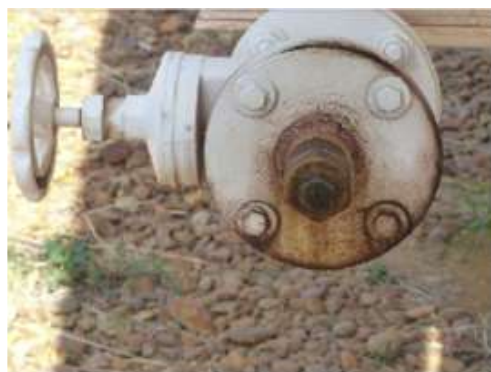
Figura 39.a – SE MAJ-S (Foto 34.13 do RF)

Foto 34.13 - gotejamento – Trafo TD 00036

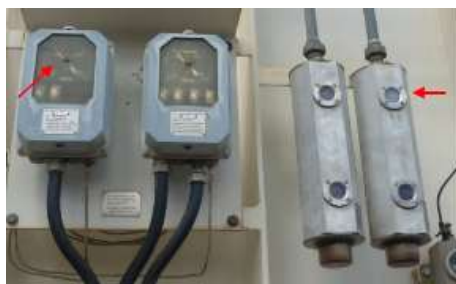
Figura 51.a – SE ALE-S (Foto 37.1 do RF)

Foto 37.1 – Visor de temperatura e sílica gel ALE-S -Trafo 3

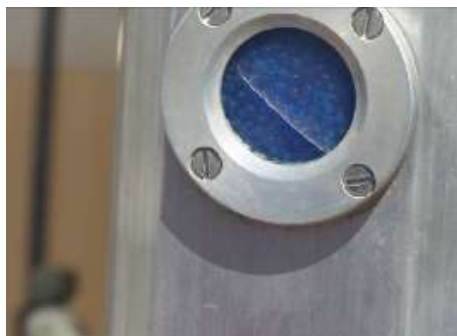
Figura 52.a – SE CAM-S (Foto 37.3 do RF)

Foto 37.3 - Visor danificado – CAM-S -Trafo 2

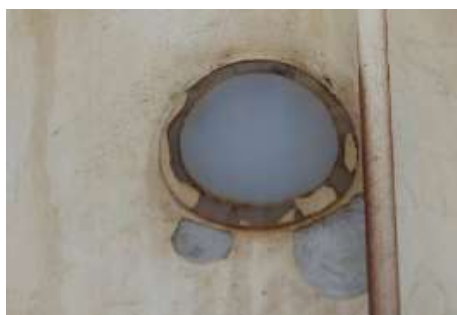
Figura 53.a – SE VAL-D (Foto 37.5 do RF)

Foto 37.5 – Sem visualização – VAL-S –T3

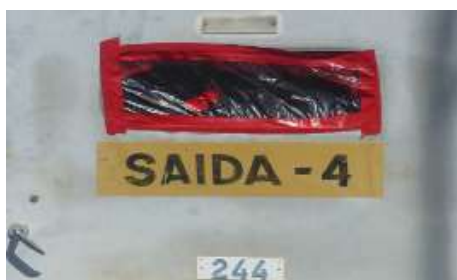
Figura 54.a – SE CAM-S (Foto 37.6 do RF)

Foto 37.6 – Visor do cubículo saída 4 – CAM

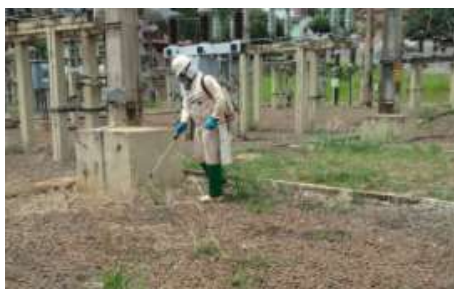
Figura 57.a –SE JAT-S capina química

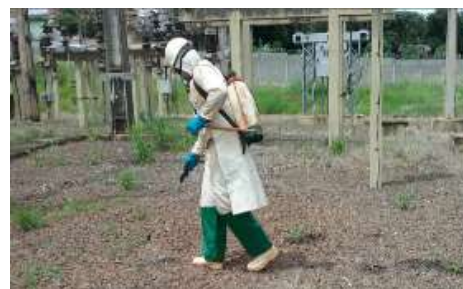
Figura 57.b –SE JAT-S capina química

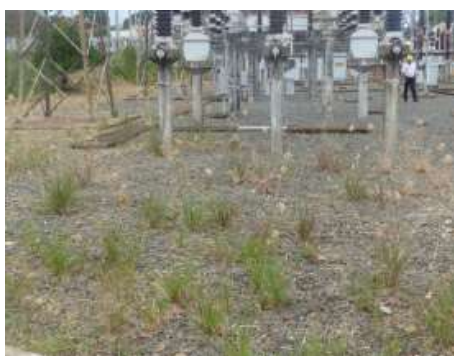
Figura 58.a –FER-S(Foto 38.4 do RF)

Foto 38.4 - Presença de vegetação rasteira – FER-S

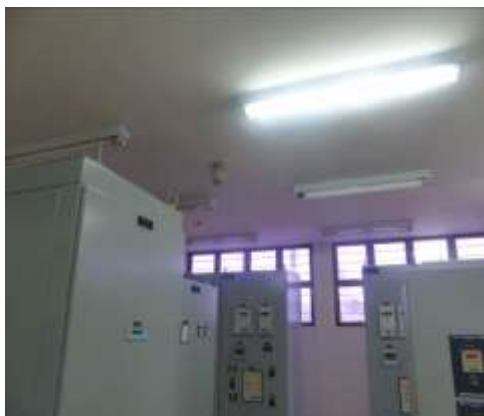
Foto 39.9 - Ausência/deficiência de iluminação – IND-S

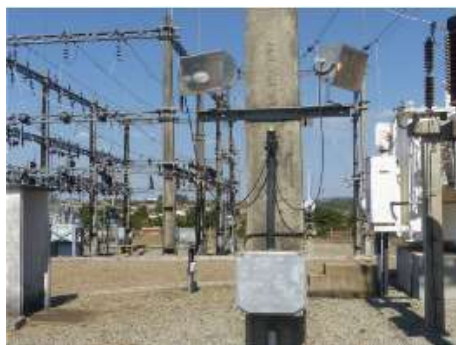
Figura 60.a – CPG-S (Foto 39.1 do RF)

Foto 39.1 - Ausência/deficiência de iluminação – CPG-S

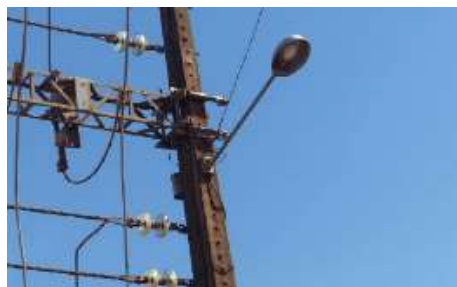
Figura 61.a –CRS-D(Foto 39.3 do RF)

Foto 39.3 - Ausência/deficiência de iluminação – CRS-D

LOCAL DE INSTALAÇÃO	DESCRIÇÃO	NOTA SAP	STATUS	EXECUTADO/ PROGRAMADO
CRS-D	CRS-D-IFG-A009-ILUMINAÇÃO COM DEFICIÊNCIA	60039096	CONC	09/12/2018
RIV-S	RIV-IFG-A009-ILUMINAÇÃO DEFICIENTE	60039097	CONC	09/12/2018
RVE-S	SISTEMA DE ILUMINAÇÃO	60039113	CONC	29/11/2018
CAM-S	CAM-CASA DE COMANDO ILUMINAÇÃO	60039275	PEEX	31/12/2018
CAT-S	SE CAT ILUMINAÇÃO DEFEITO	60036040	CONC	13/12/2018
CPG-S	S/E CPG - ILUMINAÇÃO PAINEL CC	60036267	CONC	07/12/2018
CPG-S	S/E CPG - ILUMINAÇÃO PAINEL CA	60036268	CONC	07/12/2018
CPG-S	A344 - ILUMINAÇÃO CASA DE COMANDO	60038903	CONC	07/12/2018
CPG-S	A344 - ILUMINAÇÃO EMERGÊNCIA	60038904	CONC	07/12/2018
CPG-S-013	A344 - ILUMINAÇÃO DO SETOR 13,8KV	60038908	CONC	07/12/2018
CPG-S-034	A344 - ILUMINAÇÃO DO SETOR 34,5KV	60038909	CONC	07/12/2018
CPG-S-069	A344 - ILUMINAÇÃO DO SETOR 69KV	60038910	CONC	07/12/2018
INP-S	INP- GUARITA E CASA DE COMANDO	60032382	PEEX	31/12/2018
JAT-S	ILUMINAÇÃO DE EMERGENCIA NA SL COMANDO	60036718	PEEX	28/02/2019

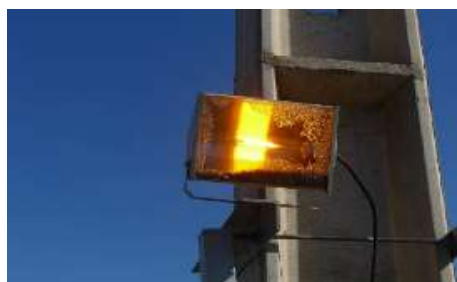
Figura 62.a – SE RIV-S (Foto 39.6 do RF)

Foto 39.6 - Ausência/deficiência de iluminação – RIV-S

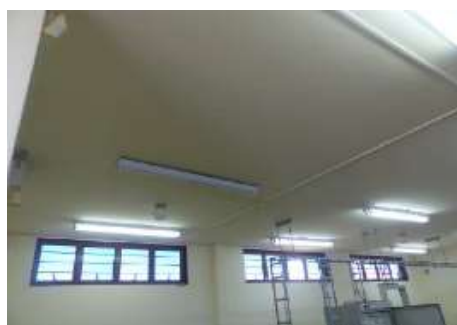
Figura 63.a – CPG-S (Foto 39.8 do RF)

Foto 39.8 - Ausência/deficiência de iluminação – CPG-S

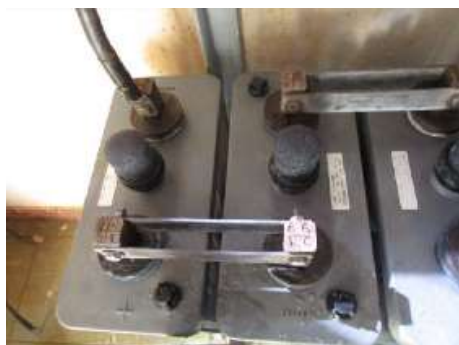
Figura 66.a – RVE-S (Foto 40.6 do RF)

Foto 40.6 – Bateria com formação de líquido – RVE-S

Com relação ao banco de baterias em estado precário na subestação RVE-S, a substituição do mesmo já estava prevista dentro do programa de modernização em andamento anteriormente a fiscalização da AGR, de modo que a sua substituição foi solicitada através da TS (Solicitação de serviço) no sistema SAP no dia 23/07/2018, como pode-se observar na Figura 65.

A substituição do Banco de baterias na subestação RVE-S foi realizada no dia 08/12/2018 como pode ser observado nas Figuras 66.a e 66.b abaixo.

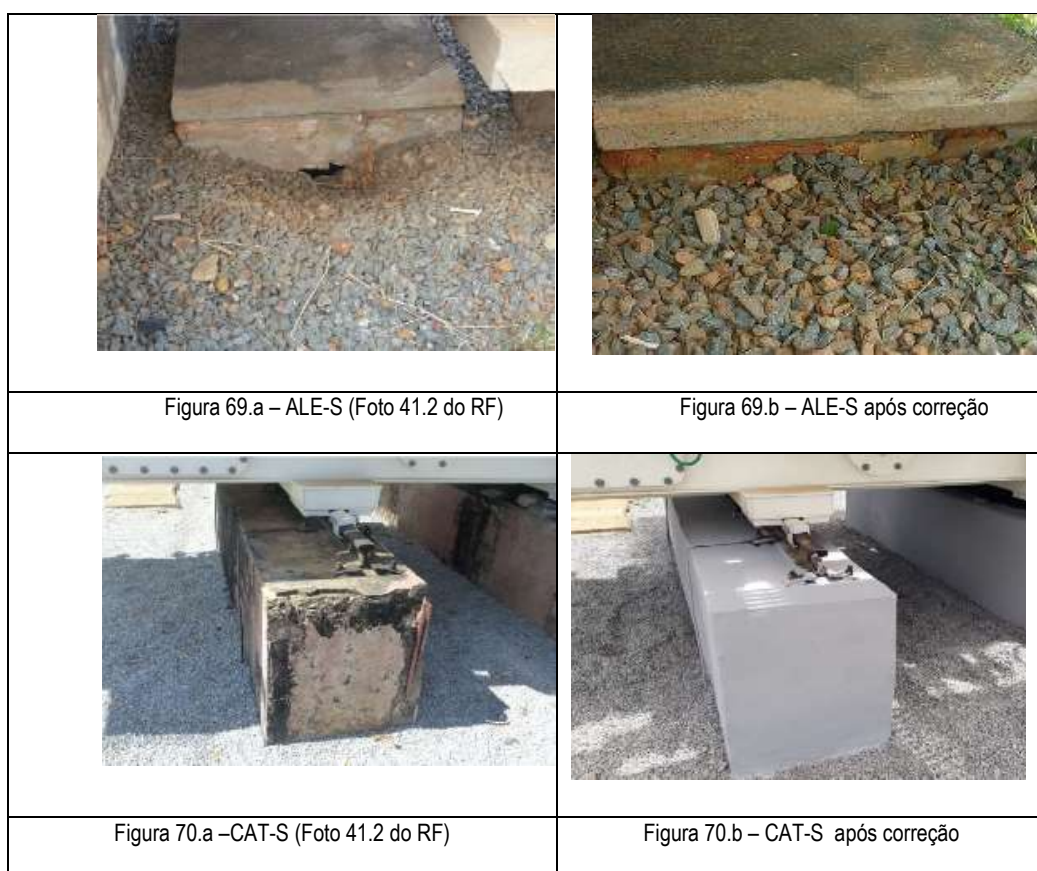
Parte das anomalias relacionadas ao estado de conservação geral da subestação apontados no relatório da fiscalização já se encontram solucionadas, conforme pode-se observar nas Figuras 69 e 70 abaixo.

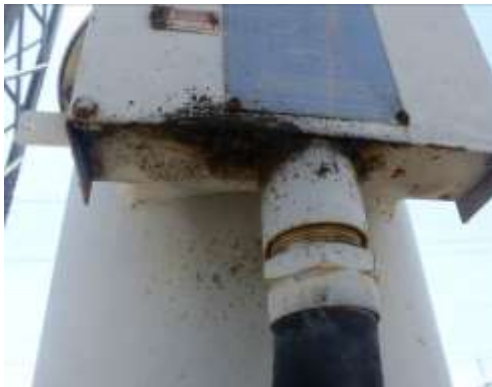
Foto 42.3 – Presença de inseto – TC 165 – CAT-S

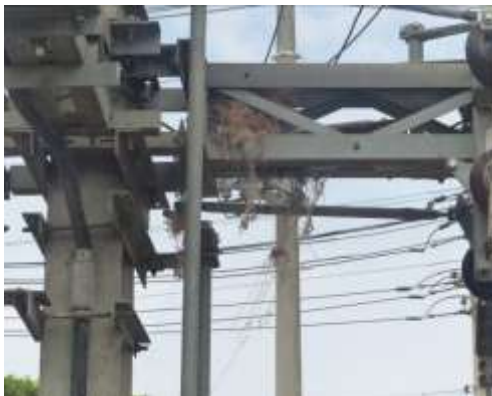
Foto 42.5 – Presença de ninho de pássaro – INP-S

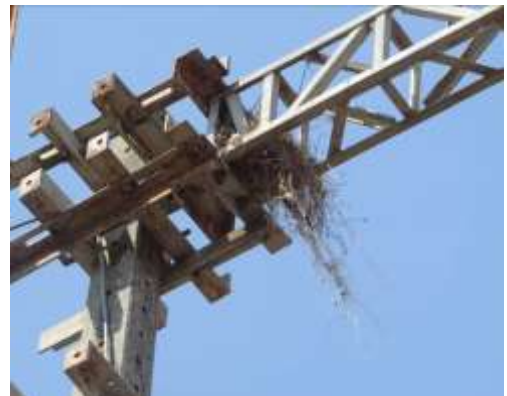
Foto 42.6 – Presença de ninho de pássaro – JAT-S

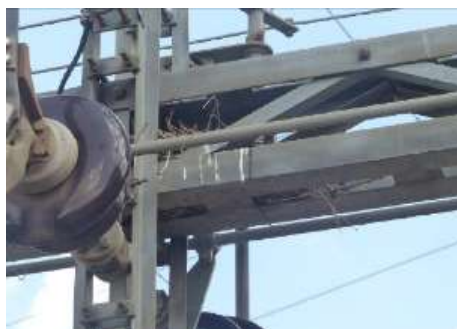
Figura 72.a –ALE-S (Foto 42.1 do RF)

Foto 42.1 – Presença de ninho de pássaro – ALE-S

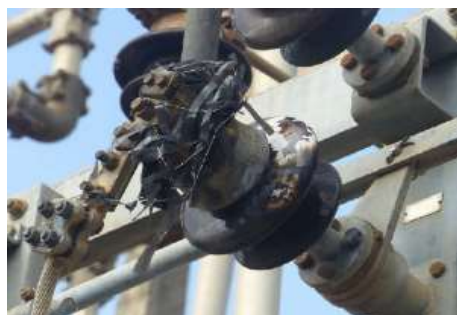
Figura 73.a –ATL-S (Foto 42.2 do RF)

Foto 42.2 – sujeira – chave seccionador –ATL-S

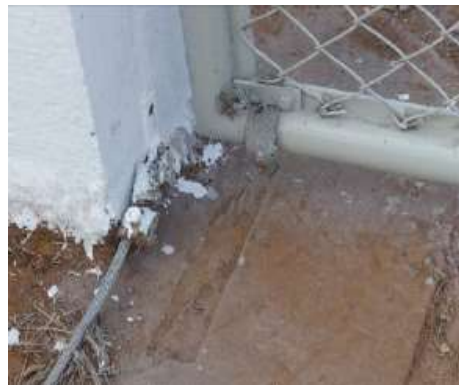
Figura 78.a –ALE-S (Foto 43.1 do RF)

Foto 43.1 - Inexistência de aterramento em cerca/portão – ALE-S

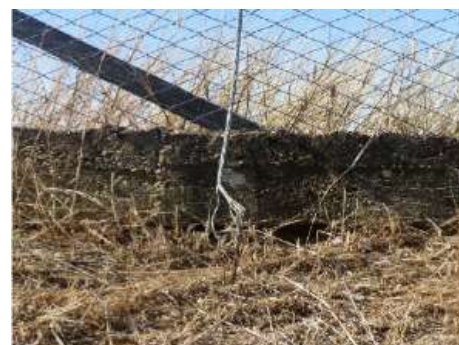
Figura 79.a –CPG-S (Foto 43.2 do RF)

Foto 43.2 - Aterramento do alambrado danificado – CPG-S

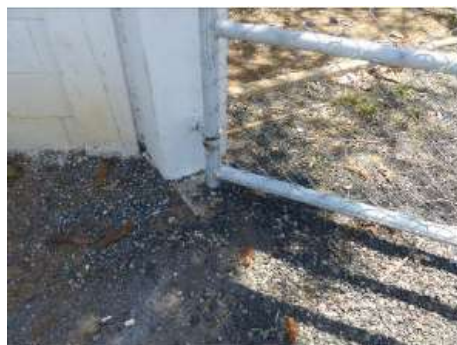
Figura 80.a –CAT-S (Foto 43.3 do RF)

Foto 43.3 - Inexistência de aterramento em portão – CAT-S

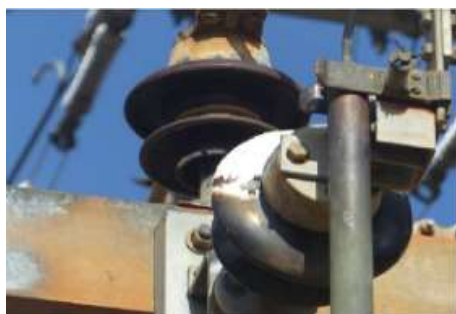
Figura 82.a –ATL-S (Foto 44.1 do RF)

Foto 44.1 – Deterioração do isolador - ATL-S

Os danos encontrados pela equipe de fiscalização são classificados como nível 2.

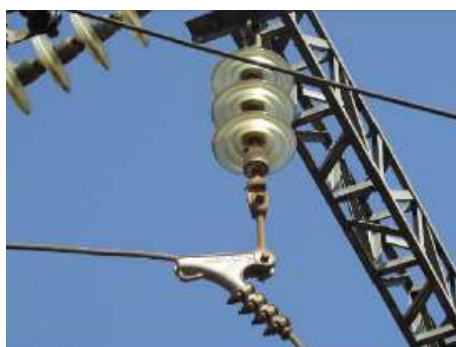
Figura 83.a –JAT-S (Foto 44.6 do RF)

Foto 44.6 – Cadeia de isoladores incompleta - JAT-S

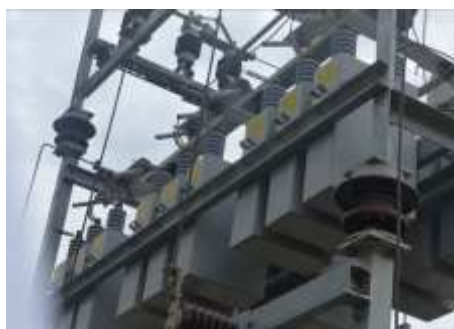
A subestação INP-S apresenta deficiência de manutenção no banco de capacitores.

Foto 47.1 – BC elo fusível queimado - INP-S

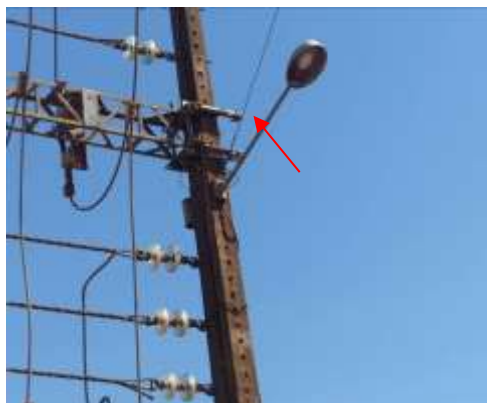
Durante a ação fiscalizadora realizada nas instalações da Enel Distribuição Goiás, constatou-se que a concessionária vem conectando o neutro do ramal externo de 13,8 kV na malha de algumas subestações de classe 34,5 kV, conforme já verificado em fiscalizações de anos anteriores. Sendo este um procedimento atípico, aliado ao fato das subestações estarem na sua maioria localizadas na zona urbana do município, faz-se necessária a realização de estudos mais detalhados sobre o impacto, provocado por curto-circuito dentro da subestação, nas unidades consumidoras ligadas aos respectivos ramais.

Foto 48.1 – Conexão do neutro do ramal externo – CRS-D

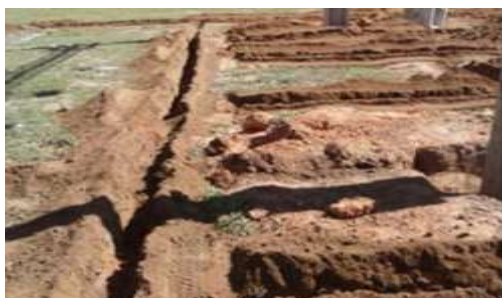
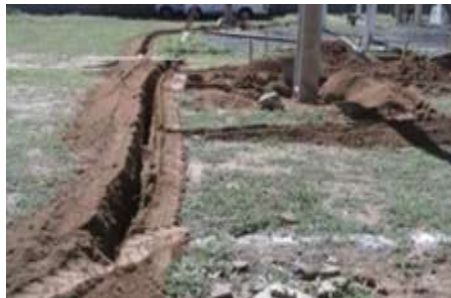
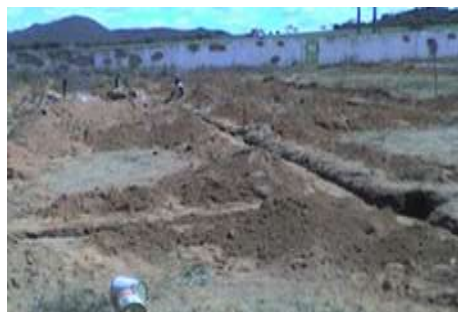
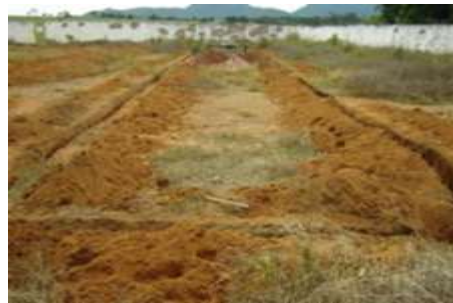
Nas Figuras 87 a 90 a seguir, pode-se observar a realização de adequação na malha de aterramento da subestação de 34,5kV.

Figura 87 – SE Vila Boa

Figura 88 – SE Alexânia

Figura 89 – SE Jandaia

Figura 90 – SE Palmelo

Acerca deste ponto gostaríamos de esclarecer que foram realizadas as melhorias e adequações no sistema de aterramento das subestações de 34,5kV, conforme mencionado no ofício DT-2477/06, de 22 de agosto de 2006 com a instalação de haste e cordoalhas de aterramento na área interna das Subestações.

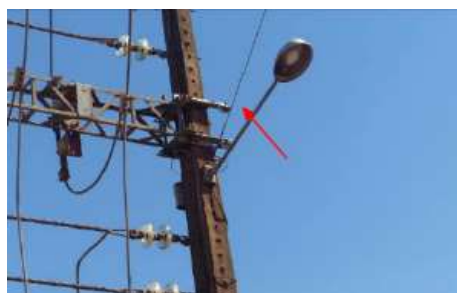
Figura 92.a – SE CRS-D (foto 48.1 RF)

122. Após a análise da manifestação apresentada pela Distribuidora, a fiscalização decidiu acatar as argumentações para a SE Alexânia, mas manter a não conformidade para as subestações Palmelo e Cristalina-D devido a comprovação da irregularidade apontada pela fiscalização. Assim, fica mantida a não conformidade **NC.34**, devendo a Distribuidora ser apenada com multa do Grupo III, de acordo com o inciso XIV do artigo 6º da Resolução nº 63/2004.

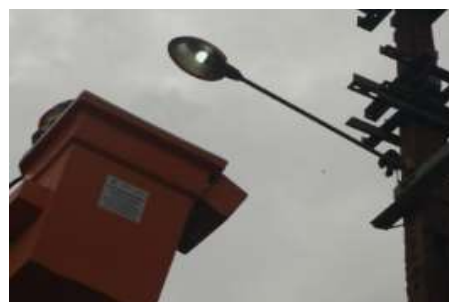
Figura 92.b – SE CRS-D após correção

A Enel Distribuição Goiás esclarece ainda, que durante suas inspeções visuais preventivas realiza a verificação da existência de pontos de conexão que porventura ainda não tenham sido retirados efetuando sua imediata remoção, como pode-se observar nas Figuras 92 e 93 a seguir.

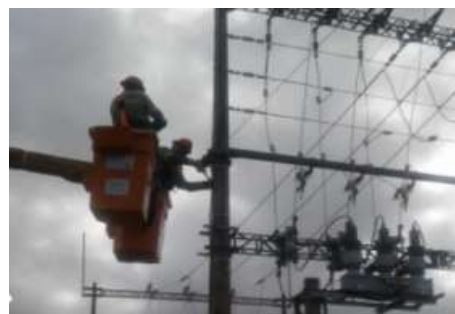
Figura 93.b – SE Palmelo após correção
