| QUADRO DE RUAS | | | | | | | | | |

MUNICÍPIO: CAVALCANTE-GO

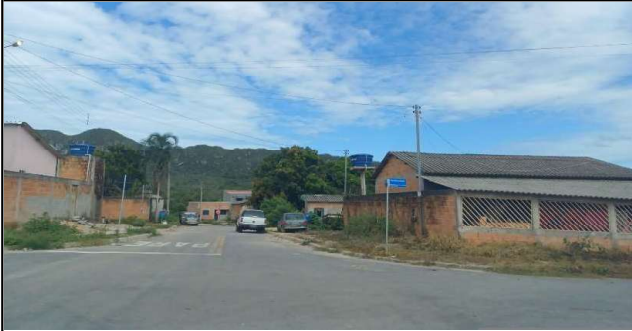
| Local: | VISTA INÍCIO |

A via apresenta deterioração elevada sendo necessário recapeamento para garantir maior vida útil. Os beneficiados serão os moradores da via, turistas e moradores da zona rural visto que a via encontra-se na saída da zona urbana para a zona rural.

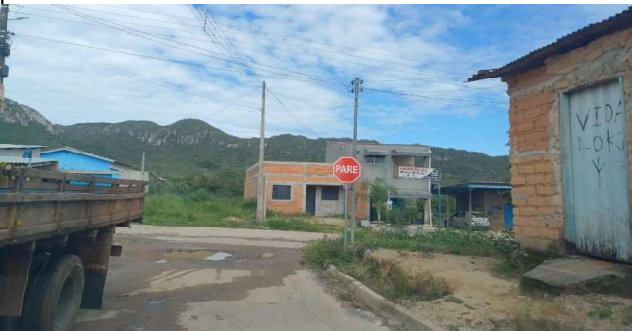
| Local: | VISTA DO FIM |

| Patologia: | PANELAS |

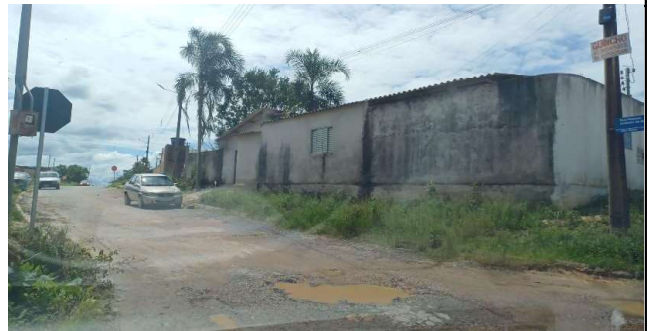
| Local: | VISTO DO FIM PARA INÍCIO |

| Patologia: | PANELAS |

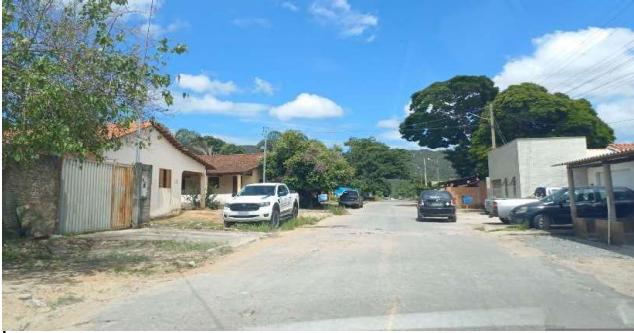
| Local: | INÍCIO |

| Patologia: | TRINCAS, IRREGULARIDADES LONGITUDINAIS, DESGASTE SUPERFICIAL E PANELAS |

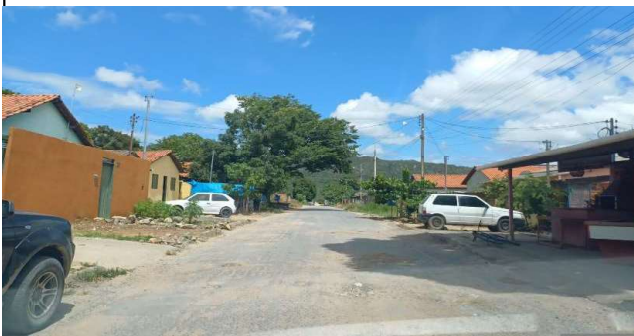
| Patologia: | PANELAS E DESGASTE SUPERFICIAL |

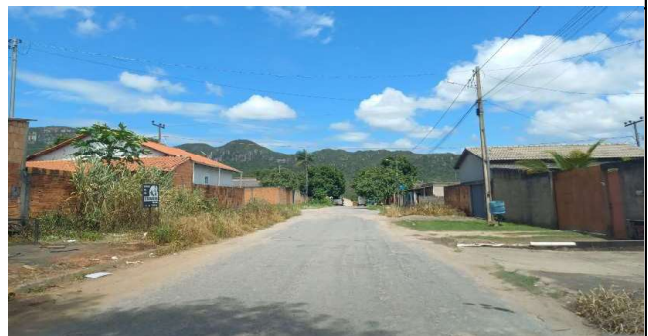
| Patologia: | DESGASTE SUPERFICIAL E IRREGULARIDADE LONGITUDINAIS |

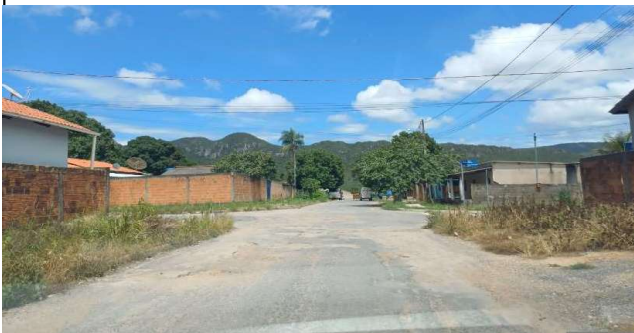
| Patologia: | REMENDOS, PANELAS, DESGASTE SUPERFICIAL E IRREGULARIDADES LONGITUDINAIS |

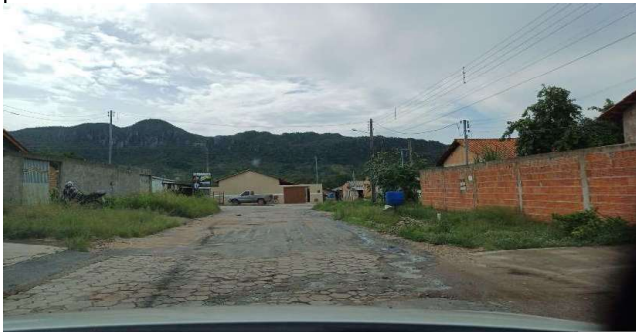
| <b>Local:</b> | VISTA DO FIM |

| <b>Patologia:</b> | IRREGULARIDADES, ONDULAÇÃO, REMENDOS E PANELAS |

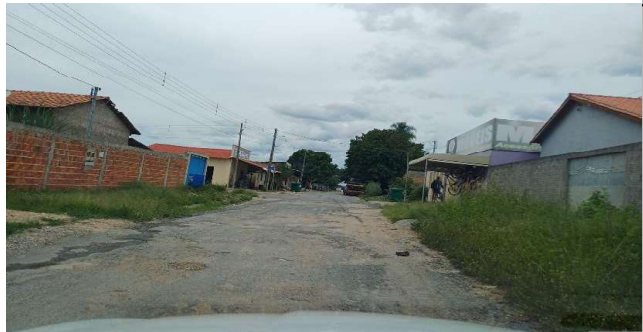
| <b>Local:</b> | FIM PARA INÍCIO |

| <b>Patologia:</b> | REMENDOS, PANELAS E IRREGULARIDADES |

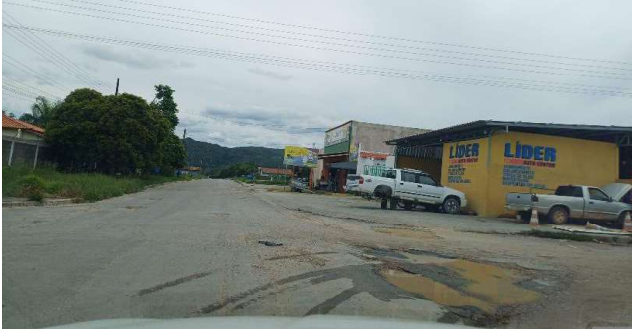
| Local: | INÍCIO DA VIA- A DIREITA DA IMAGEM |

| Patologia: | PANELAS E REMENDOS |

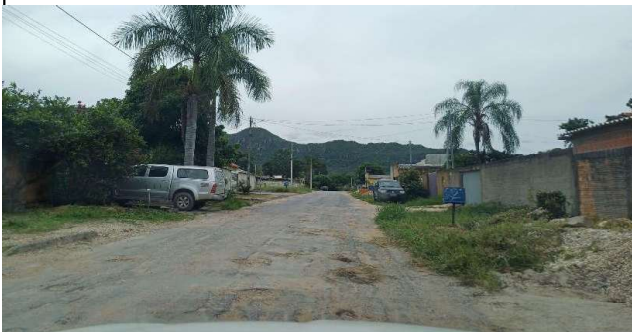
| Patologia: | REMENDOS, PANELAS, TRINCAS, DESGASTE SUPERFICIAL E IRREGULARIDADES |

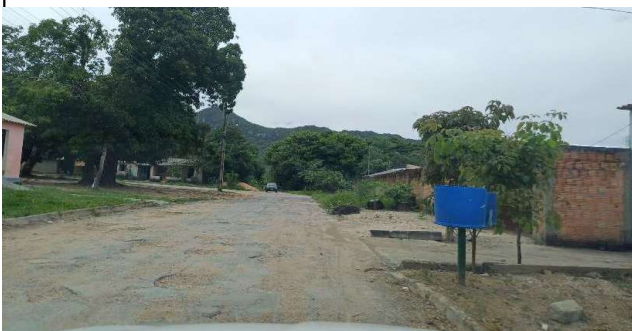
| Local: | VISTA DO FIM |

| Patologia: | PANELAS E REMENDOS |

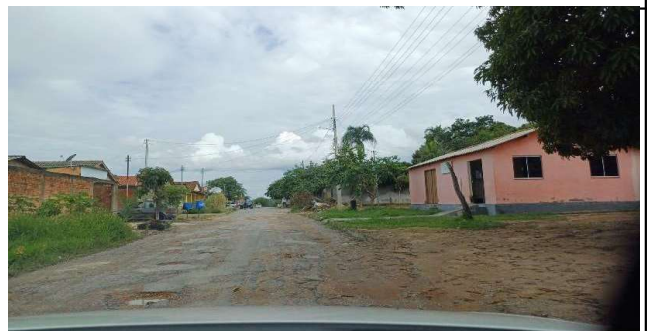
| Local: | FIM PARA INÍCIO |

| Patologia: | PANELAS E REMENDOS |

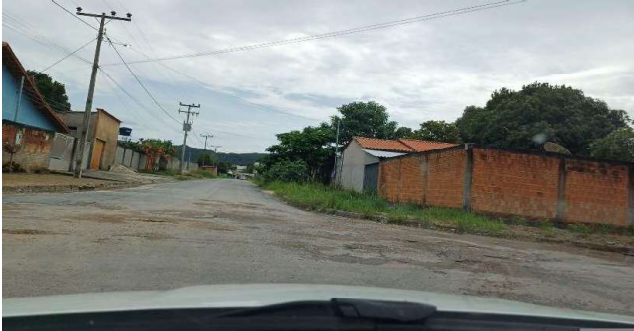
| <b>Local:</b> | INÍCIO DA VIA |

| <b>Patologia:</b> | PANELAS E REMENDOS |

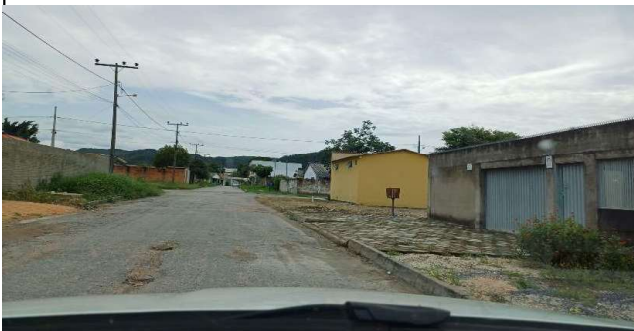
| <b>Patologia:</b> | DESGASTE SUPERFICIAL, PANELAS E REMENDOS, TRINCAS E IRREGULARIDADES |

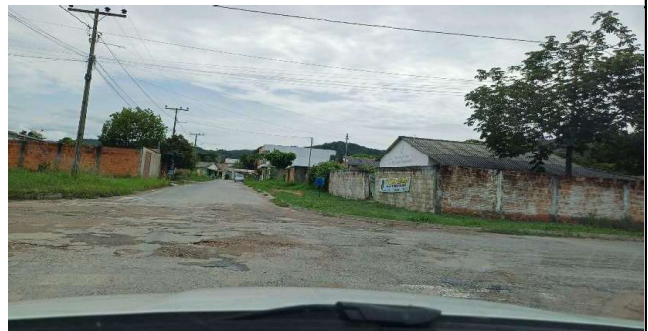
| <b>Patologia:</b> | PANELAS E REMENDOS |

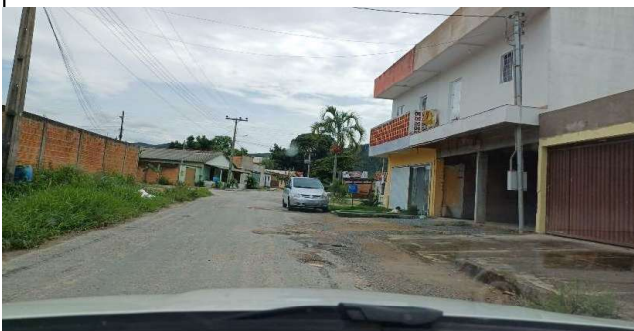
| <b>Local:</b> | VISTA DO FIM |

| <b>Patologia:</b> | PANELAS, REMENDOS E TRINCAS |

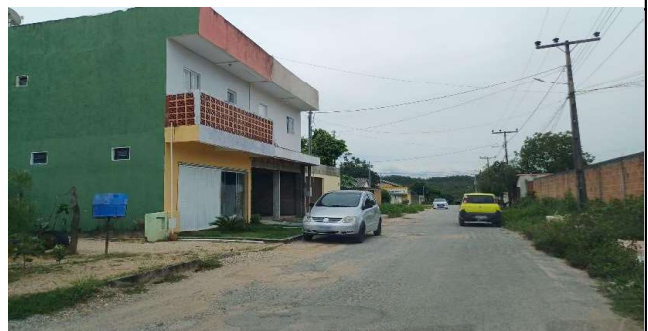
| <b>Local:</b> | FIM PARA INÍCIO |

| <b>Patologia:</b> | PANELAS E REMENDOS |

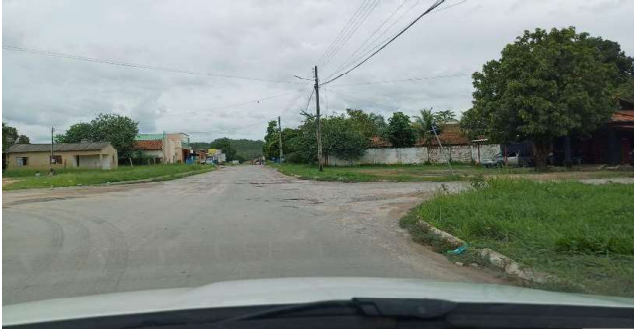
| Local: | INÍCIO DA VIA |

| Patologia: | PANELAS E REMENDOS |

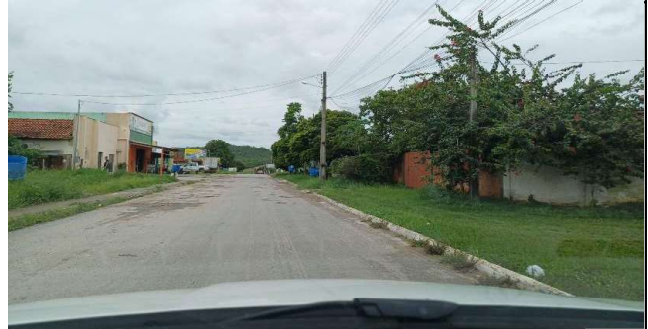
| Patologia: | DESGASTE SUPERFICIAL, REMENDOS, PANELAS E IRREGULARIDADES LONGITUDINAIS |

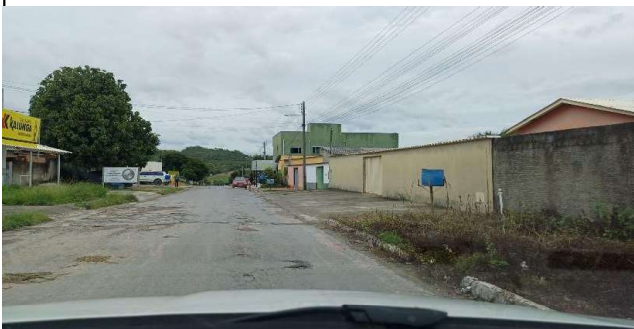
| Patologia: | DESGASTE SUPERFICIAL, REMENDOS, PANELAS E TRINCAS |

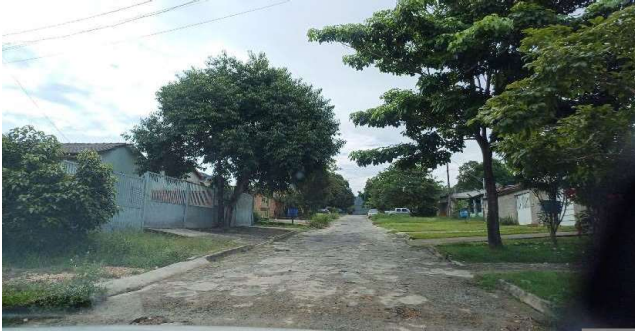
| <b>Local:</b> | INICIO DA VIA (RUA SEM SAÍDA) |

| <b>Patologia:</b> | TRINCAS, PANELAS, REMENDOS E DESGASTE SUPERFICIAL |

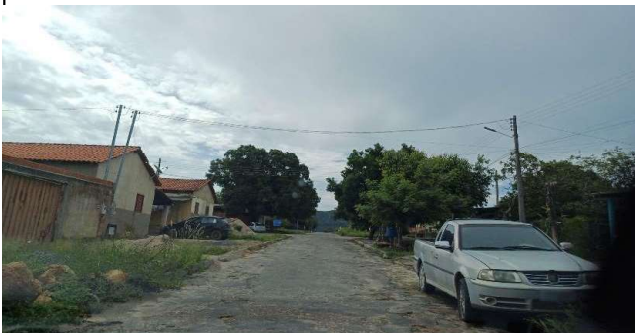
| <b>Patologia:</b> | TRINCAS, PANELAS, REMENDOS, DESGASTE SUPERFICIAL E IRREGULARIDADES |

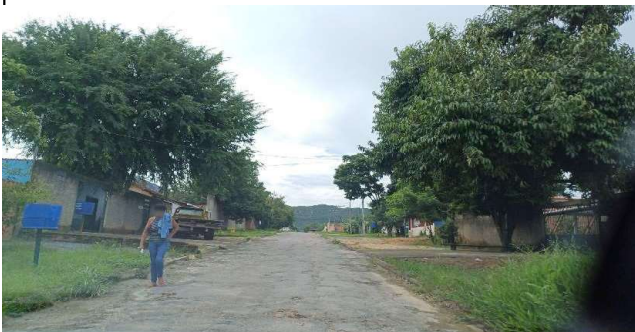
| <b>Patologia:</b> | DESGASTE SUPERFICIAL, REMENDOS, TRINCAS IRREGULARIDADES |

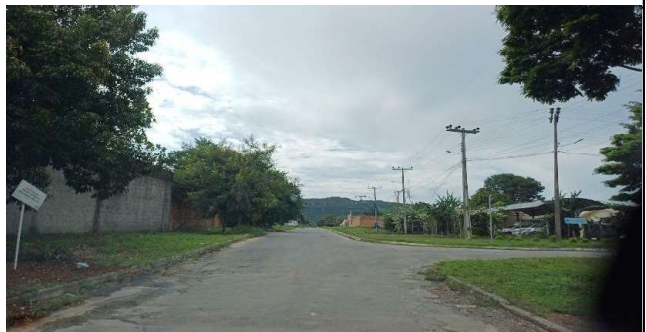
| <b>Local:</b> | AO LADO DO HOSPITAL MUNICIPAL |

| <b>Patologia:</b> | IRREGULARIDADES |

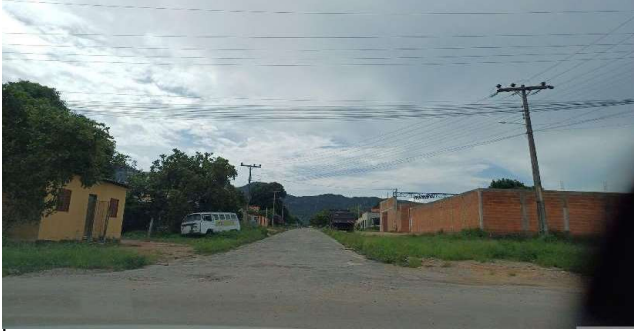
| <b>Local:</b> | AO LADO DO HOSPITAL MUNICIPAL |

| <b>Patologia:</b> | TRINCAS E REMENDOS |

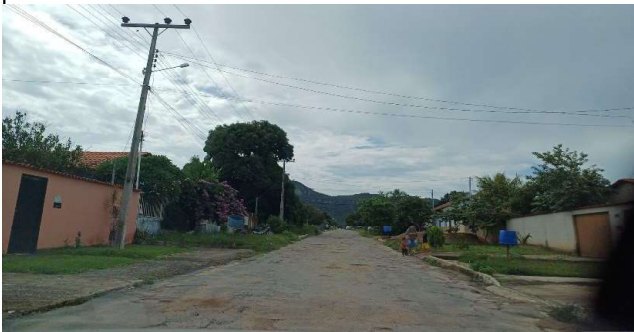
| <b>Patologia:</b> | IRREGULARIDADES, TRINCAS, PANELAS E REMENDOS |

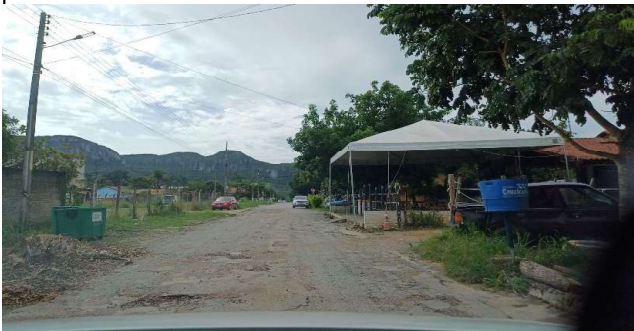
| <b>Patologia:</b> | IRREGULARIDADES, TRINCAS, PANELAS, REMENDOS E DESGASTE SUPERFICIAL |

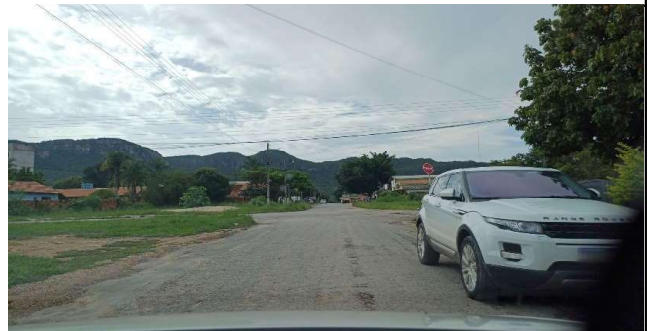
| <b>Local:</b> | VISTA DO FIM |

| <b>Patologia:</b> | DESGASTE SUPERFICIAL, PANELAS E IRREGULARIDADES |

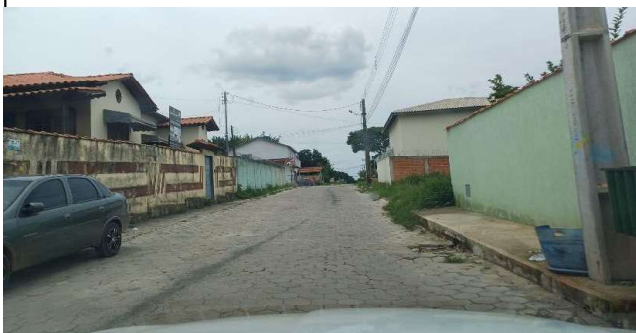
| <b>Local:</b> | INÍCIO DA VIA (TRECHO EM PARALELEPIPEDO) |

| <b>Patologia:</b> | LEVE IRREGULARIDADE E AFUNDAMENTO |

A via apresenta deterioração elevada sendo necessário recapeamento para garantir maior vida útil.

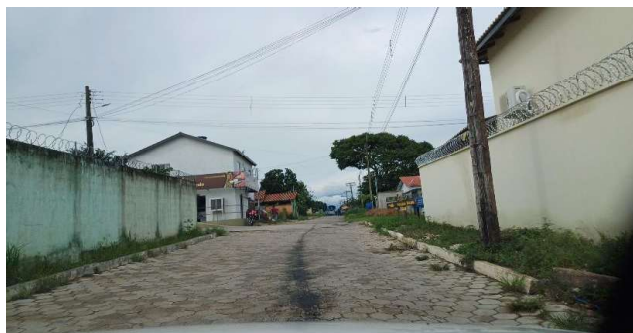
| <b>Patologia:</b> | LEVE IRREGULARIDADE E AFUNDAMENTO |

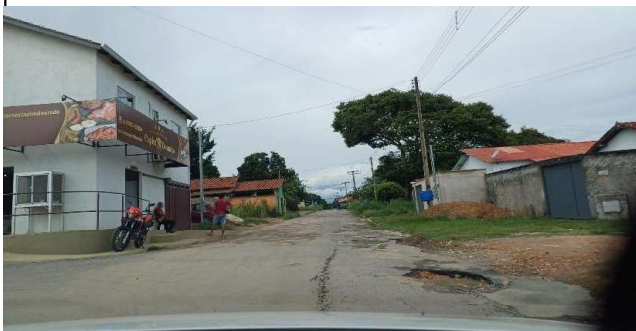
| <b>Patologia:</b> | PANELAS E REMENDOS |

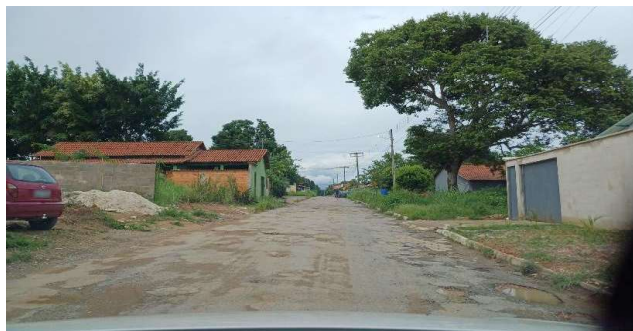
| <b>Patologia:</b> | TRINCAS, DESGASTE SUPERFICIAL, REMENDOS, PANELAS E IRREGULARIDADES LONGITUDINAIS |

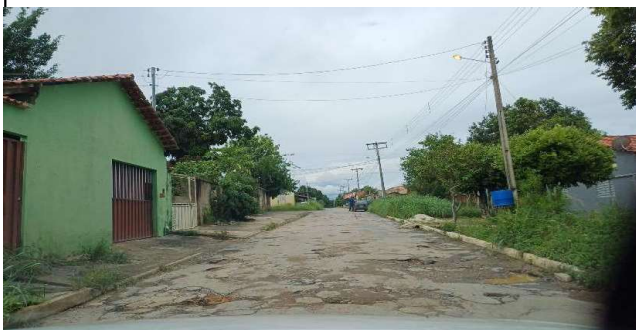
| <b>Patologia:</b> | TRINCAS, DESGASTE SUPERFICIAL, REMENDOS, PANELAS E IRREGULARIDADES |

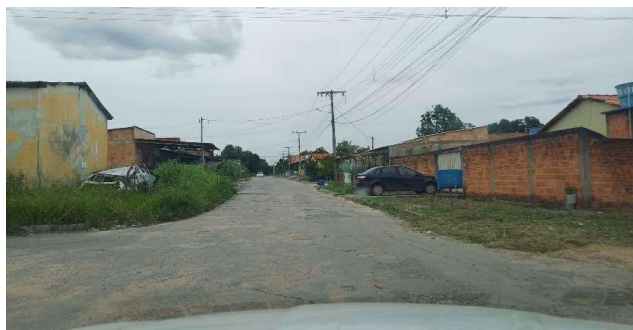
| <b>Patologia:</b> | REMENDOS, TRINCAS E IRREGULARIDADES |

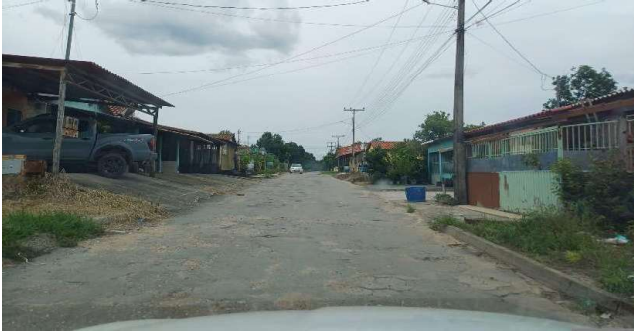
| <b>Patologia:</b> | DESGASTE SUPERFICIAL, REMENDOS E IRREGULARIDADES |

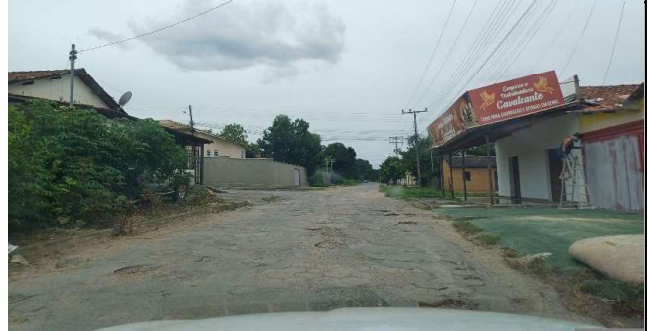
| <b>Patologia:</b> | DESGASTE SUPERFICIAL, REMENDOS, PANEAS E IRREGULARIDADES |

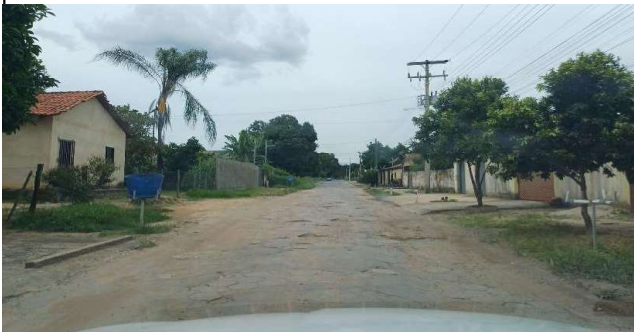
| <b>Patologia:</b> | DESGASTE SUPERFICIAL, REMENDOS, PANEAS E IRREGULARIDADES |

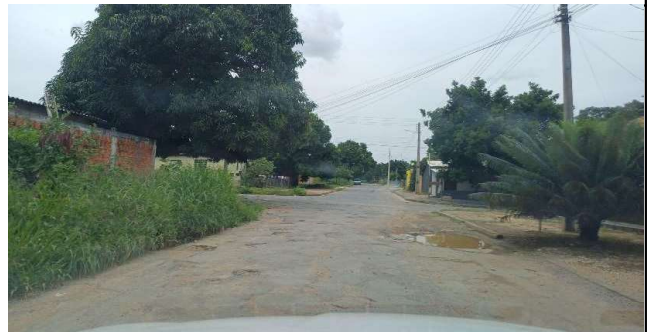
| <b>Local:</b> | VISTA DO FIM |

| <b>Patologia:</b> | PANEAS, REMENDOS, DESGASTE SUPERFICIAL E IRREGULARIDADES. |

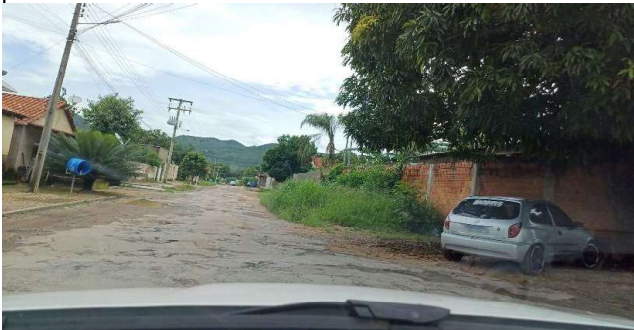
| <b>Local:</b> | FIM PARA INÍCIO |

| <b>Patologia:</b> | PANEAS, REMENDOS, DESGASTE SUPERFICIAL E IRREGULARIDADES. |

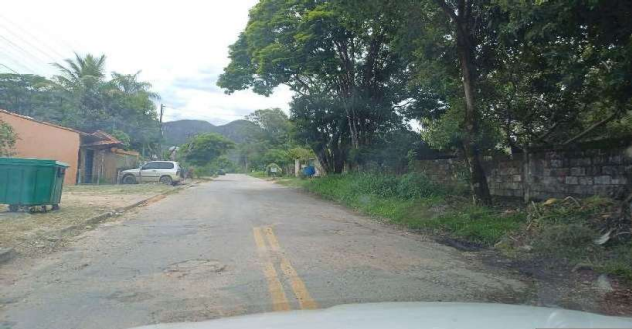
| <b>Local:</b> | INÍCIO |

| <b>Patologia:</b> | DESGASTE SUPERFICIAL, REMENDOS E PANELAS |

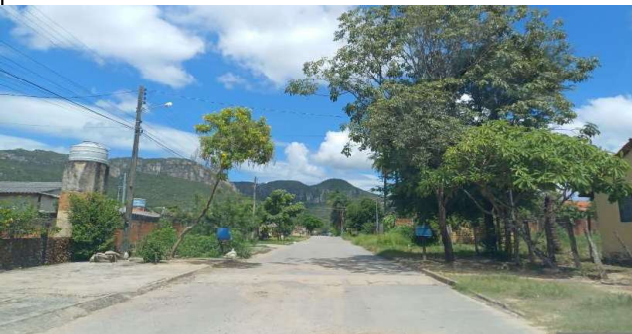
| <b>Patologia:</b> | REMENDOS, TRINCAS E IRREGULARIDADES |

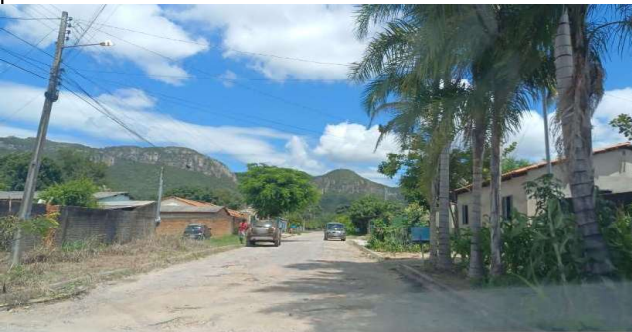
| <b>Patologia:</b> | PANELAS, REMENDOS, TRINCAS E IRREGULARIDADES |

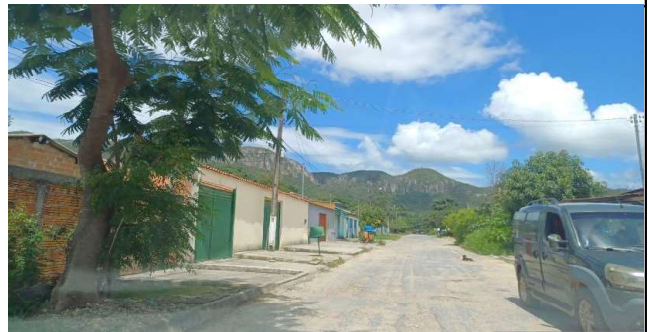
| <b>Patologia:</b> | DESGASTE SUPERFICIAL E IRREGULARIDADES LONGITUDINAIS |

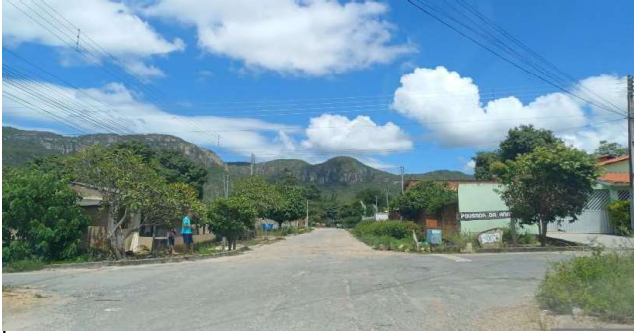
| <b>Patologia:</b> | DESGASTE SUPERFICIAL, REMENDOS, TRINCAS E IRREGULARIDADES |

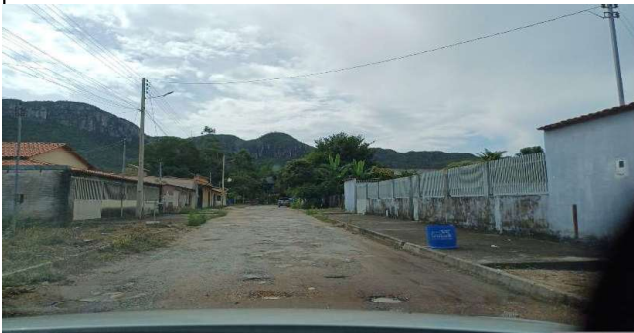
| <b>Patologia:</b> | PANELAS, TRINCAS, REMENDOS E IRREGULARIDADES |

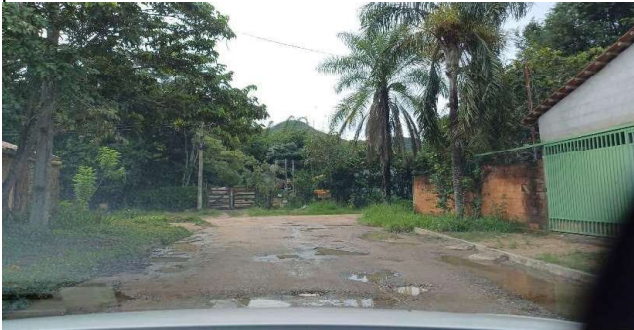
| <b>Local:</b> | VISTA DO FIM |

| <b>Patologia:</b> | PANELAS |

A via apresenta deterioração sendo necessário recapeamento para garantir maior vida útil. Serão beneficiado os moradores da via e moradores e turistas no acesso a Zona Oeste do município.

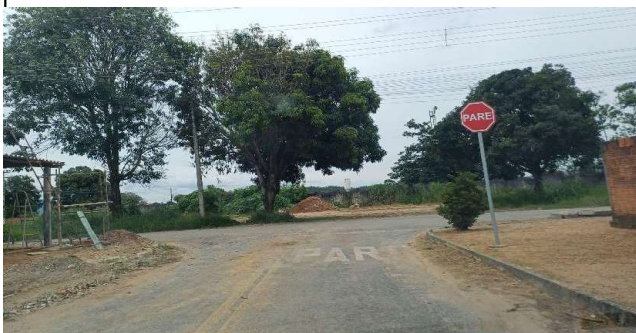
| Local: | VISTA DO INÍCIO |

| Patologia: | DESGASTE SUPERFICIAL |

A via apresenta deterioração sendo necessário recapeamento para garantir maior vida útil. Serão beneficiado os moradores da via e moradores e turistas no acesso a Zona Oeste do município.

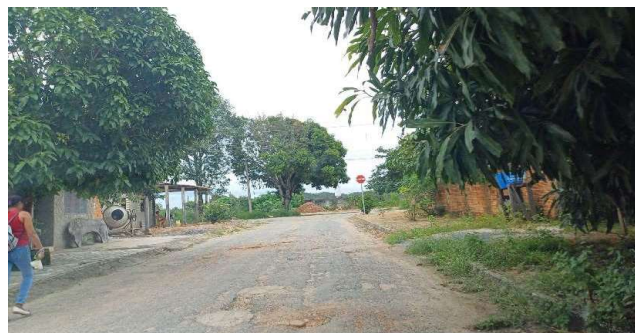
| Patologia: | DESGASTE SUPERFICIAL, REMENDOS E IRREGULARIDADES |

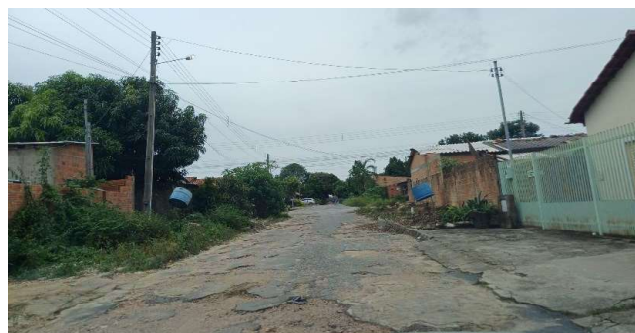
| Patologia: | DESGASTE SUPERFICIAL, PANELAS, REMENDOS, TRINCAS E IRREGULARIDADES |

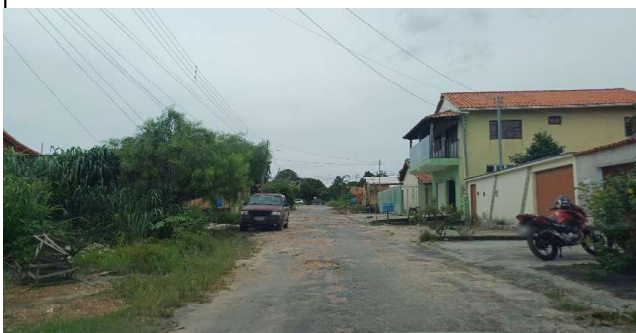
| Patologia: | DESGASTE SUPERFICIAL, PANELAS, REMENDOS, TRINCAS E IRREGULARIDADES |

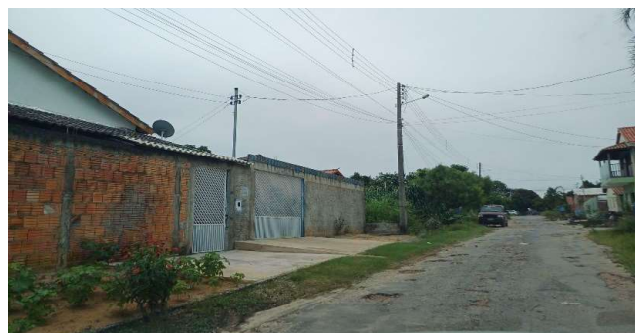
| Local: | FIM DA VIA |

| Patologia: | PANELAS, DESGASTE SUPERFICIAL E TRINCAS |

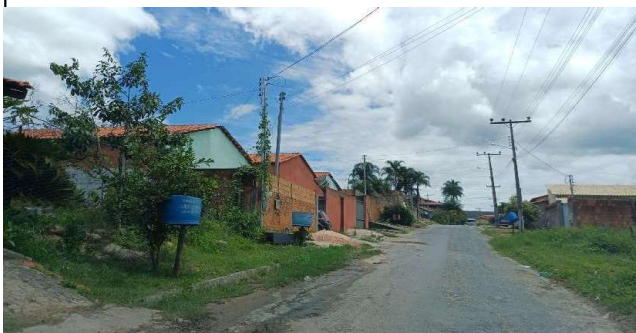
Local: INÍCIO

Patologia: DESGASTE SUPERFICIAL E TRINCAS

A via apresenta início de deterioração sendo necessário recapeamento para garantir maior vida útil.  
Uma das principais vias da cidade, liga a o Centro a Zona Norte do Município.  
Serão beneficiado os moradores da via, comerciantes diversos instalados na via e população em geral.

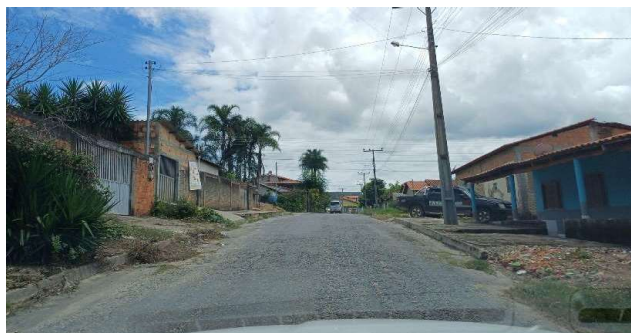
Patologia: DESGASTE SUPERFICIAL, TRINCAS E IRREGULARIDADES

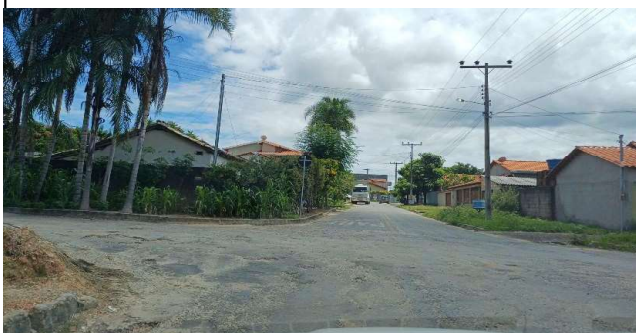
Patologia: REMENDOS E DESGASTE SUPERFICIAL

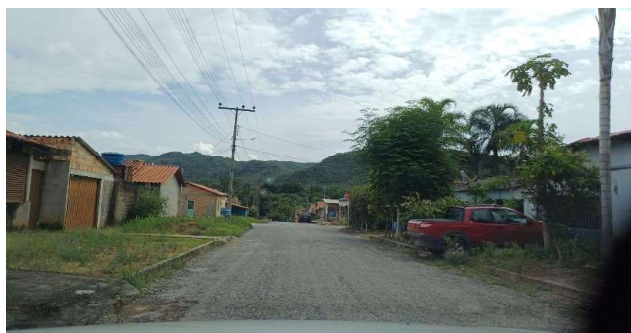
Local: MEIO OLHANDO PARA INÍCIO

Patologia: DESGASTE SUPERFICIAL, TRINCAS E IRREGULARIDADES

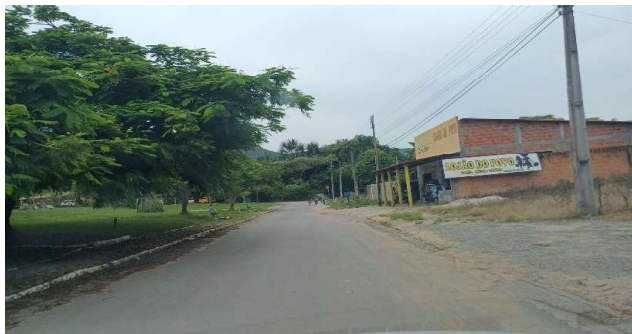
| Local: | VISTA DO INÍCIO |

| Patologia: | TRINCAS |

A via apresenta deterioração sendo necessário recapeamento para garantir maior vida útil. Via possui equipamentos públicos como CAT, praça e polo da UAB (Universidade Aberta do Brasil). Via realiza ligação a posto policial e cemitério. Serão beneficiado os moradores da via, comerciantes diversos instalados na via e população que utiliza os equipamentos públicos.

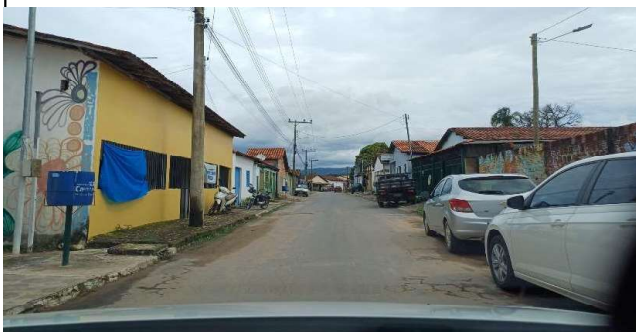
| Patologia: | DESGASTE SUPERFICIAL, TRINCAS E IRREGULARIDADES |

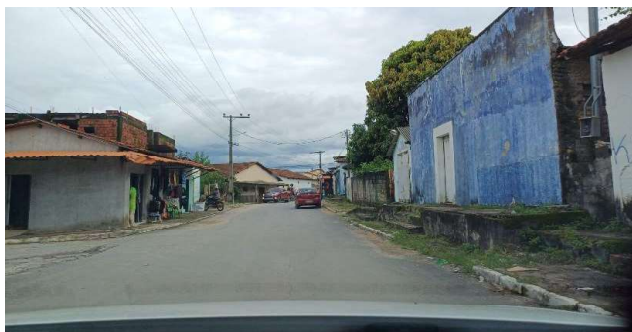
| Patologia: | TRINCAS |

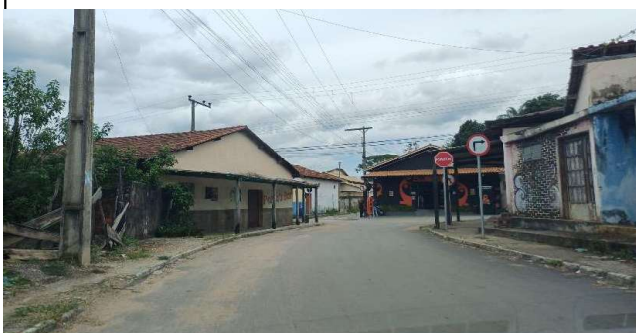
| Patologia: | DESGASTE SUPERFICIAL, TRINCAS E IRREGULARIDADES |

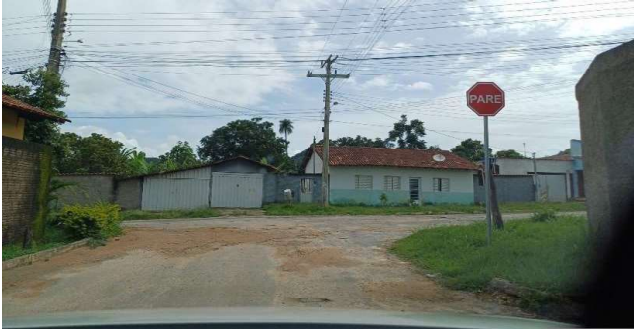
| Local: | VISTA DO INÍCIO |

| Patologia: | PANELAS E REMENDOS |

A via apresenta deterioração elevada sendo necessário recapeamento para garantir maior vida útil.

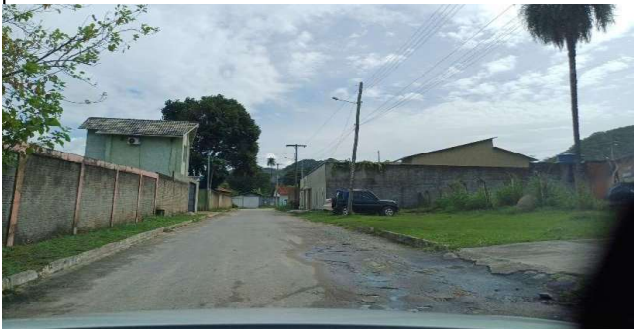
| Patologia: | DESGASTE SUPERFICIAL, PANELAS, REMENDOS E IRREGULARIDADES |

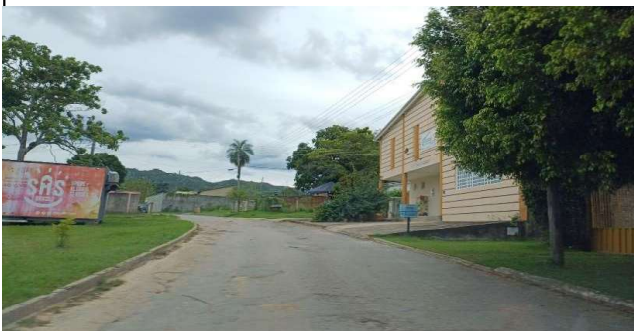
| Patologia: | DESGASTE SUPERFICIAL E IRREGULARIDADES |

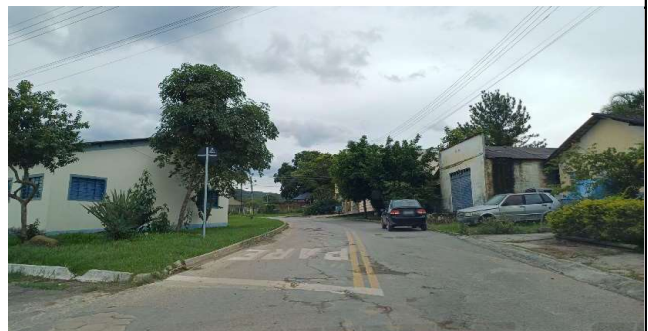
| Local: | FIM |

| Patologia: | IRREGULARIDADES, DESGASTE SUPERFICIAL E REMENDOS |

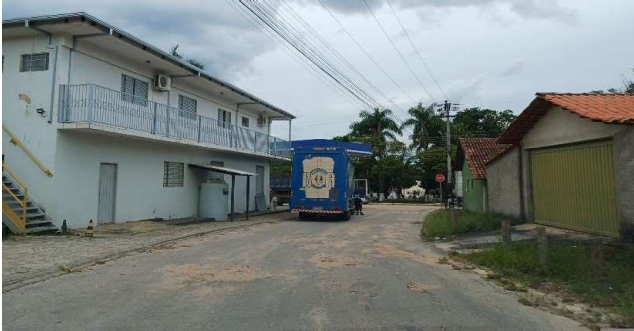
| Local: | VISTA DO INÍCIO |

| Patologia: | REMENDOS, TRINCAS E DESGASTE SUPERFICIAL |

A via apresenta deterioração sendo necessário recapeamento para garantir maior vida útil.  
Via no centro da cidade.  
Serão beneficiado os moradores da via.

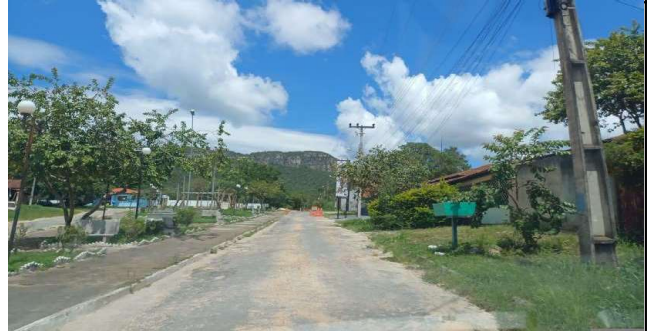
| Patologia: | IRREGULARIDADES, REMENDOS E DESGASTE SUPERFICIAL |

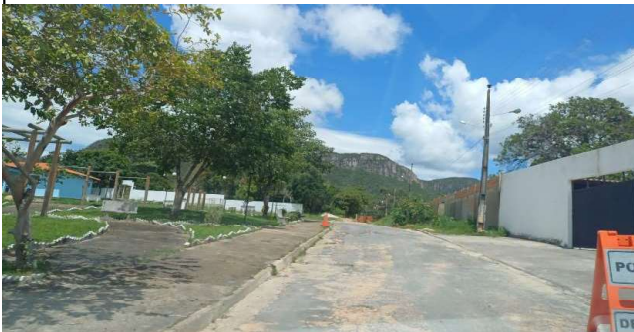
| Patologia: | DESGASTE SUPERFICIAL, PANELAS, REMENDOS, IRREGULARIDADES E TRINCAS |

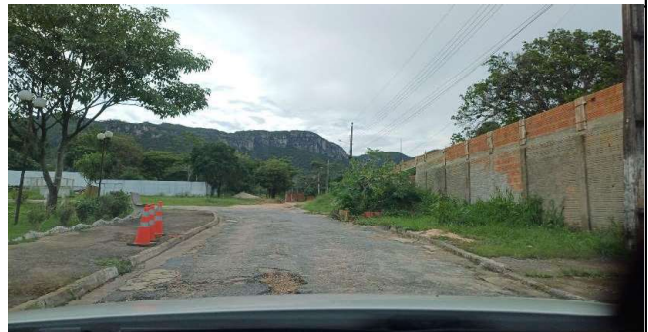
| Patologia: | DESGASTE SUPERFICIAL, REMENDOS E PANELAS |

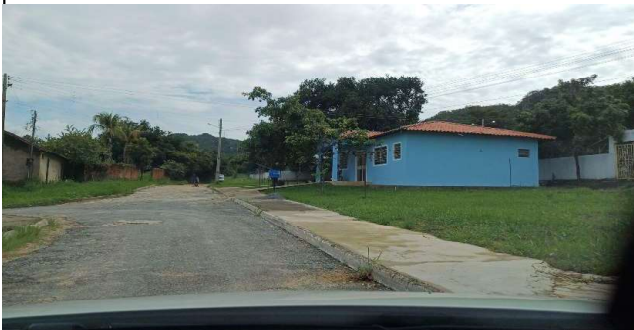
| Patologia: | DESGASTE SUPERFICIAL E REMENDOS |

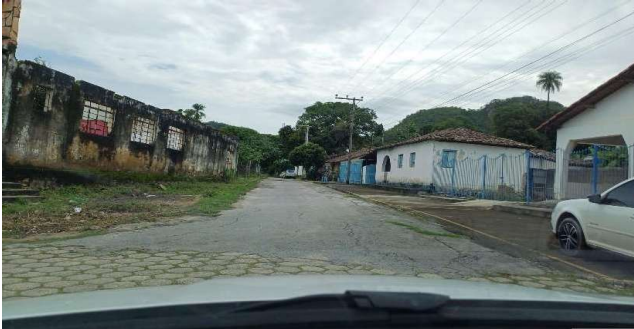
| Local: | VISTA DO INÍCIO |

| Patologia: | TRINCAS |

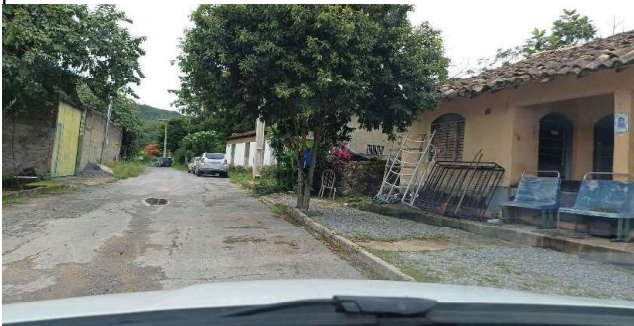
| Patologia: | TRINCAS E IRREGULARIDADES |

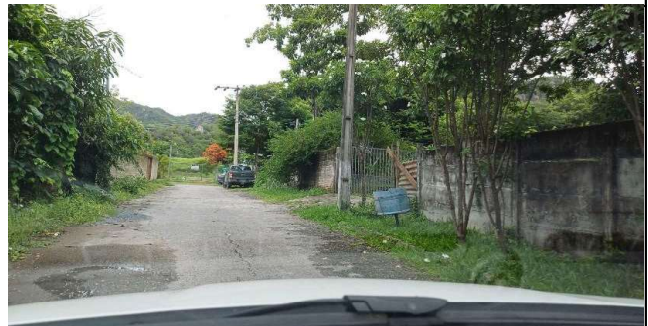
| Patologia: | REMENDOS, TRINCAS E IRREGULARIDADES |

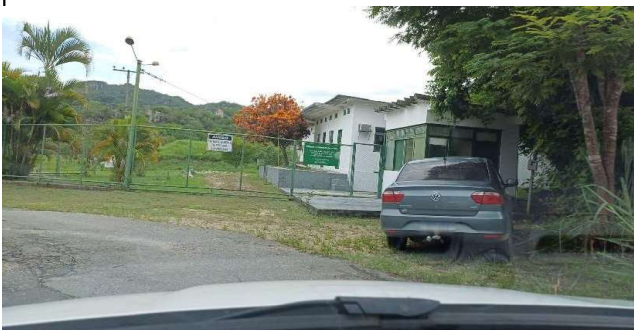
| Patologia: | TRINCAS |

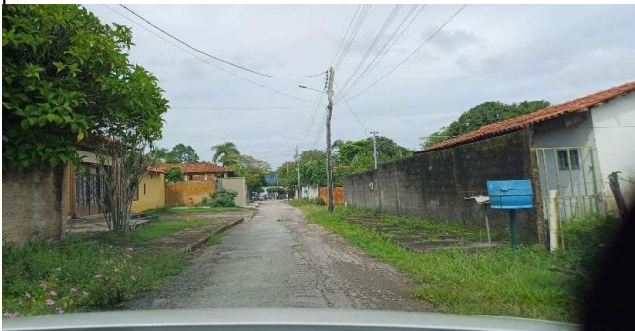
| Patologia: | DESGASTE SUPERFICIAL, TRINCAS, REMENDOS E PANELAS |

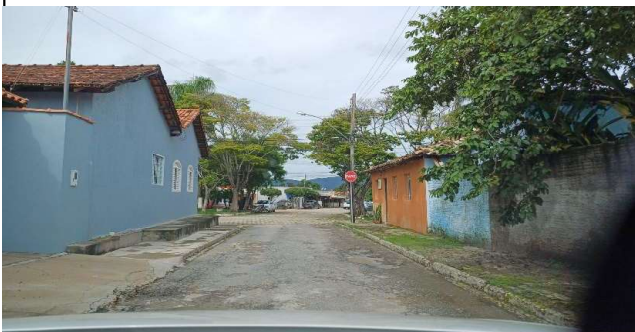
| Local: | VISTA DO FIM |

| Patologia: | REMENDOS, TRINCAS E IRREGULARIDADES |

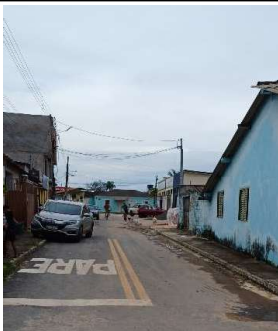
| <b>Local:</b> | INÍCIO DA VIA |

| <b>Patologia:</b> | PANELAS, REMENDOS E<br>IRREGULARIDADES |

A via apresenta leve deterioração sendo necessário recapeamento para garantir maior vida útil.

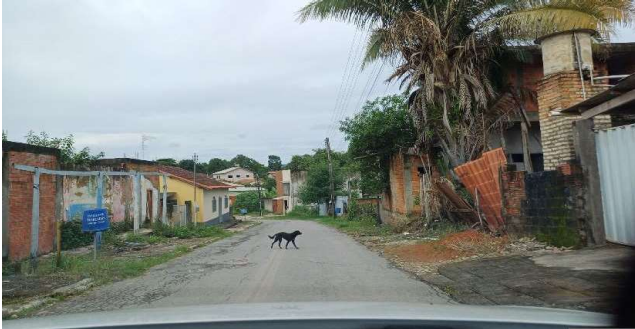
**Local:** FIM PARA INÍCIO

**Patologia:** DESGASTE SUPERFICIAL E TRINCAS

A via apresenta deterioração sendo necessário recapeamento para garantir maior vida útil.

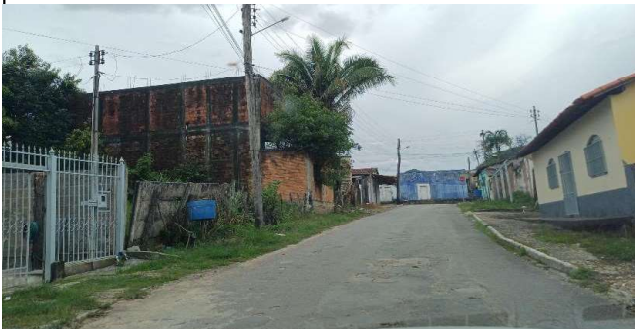
**Patologia:** REMENDOS, DESGASTE SUPERFICIAL E TRINCAS

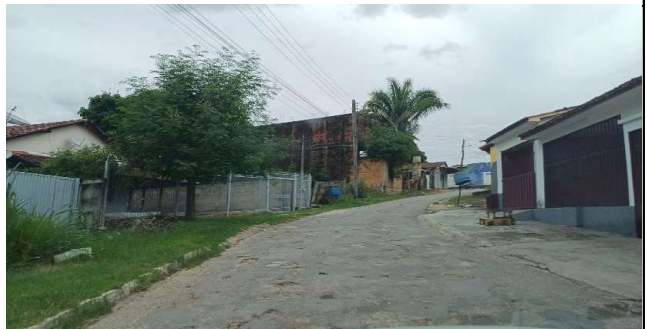
**Patologia:** IRREGULARIDADES, REMENDOS, DESGASTE SUPERFICIAL

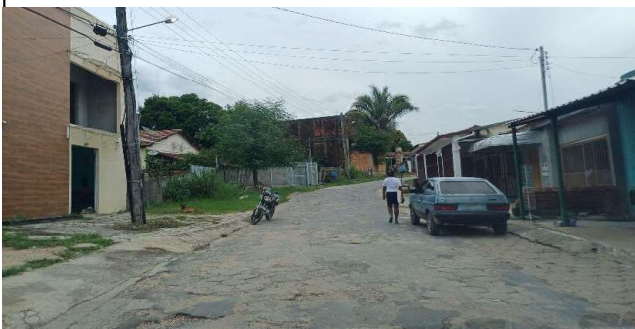
**Patologia:** PANELAS, IRREGULARIDADES, REMENDOS, DESGASTE SUPERFICIAL

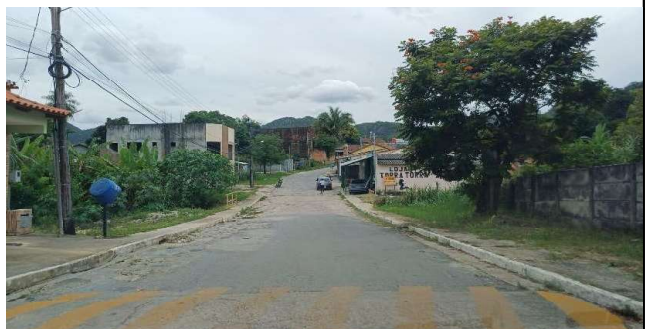
**Patologia:** REMENDOS, IRREGULARIDADES E DESGASTE SUPERFICIAL

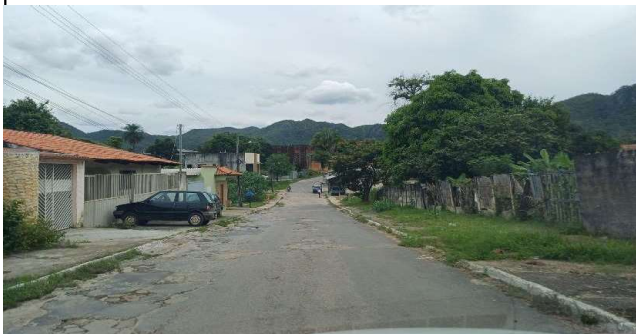
| <b>Patologia:</b> | IRREGULARIDADES, REMENDOS, DESGASTE SUPERFICIAL |

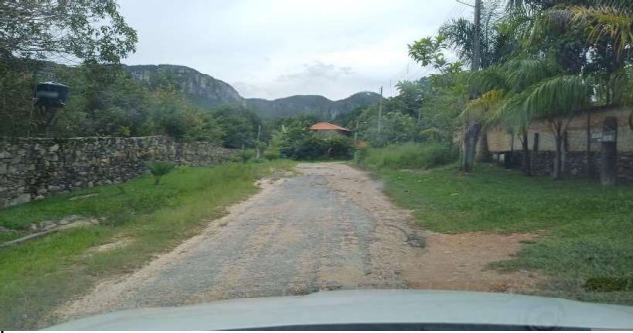
| <b>Local:</b> | VISTA DO INÍCIO |

| <b>Patologia:</b> | DESGASTE SUPERFICIAL E IRREGULARIDADES |

A via apresenta deterioração elevada sendo necessário recapeamento para garantir maior vida útil.

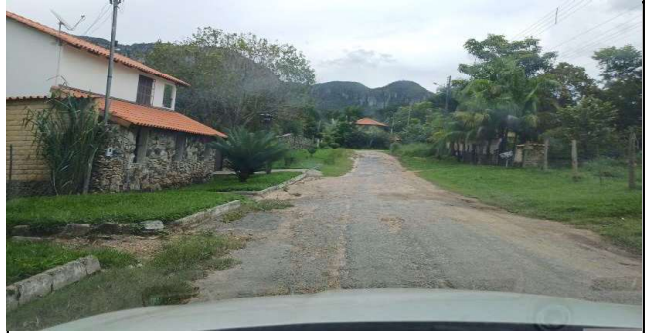
| <b>Patologia:</b> | DESGASTE SUPERFICIAL E IRREGULARIDADES |

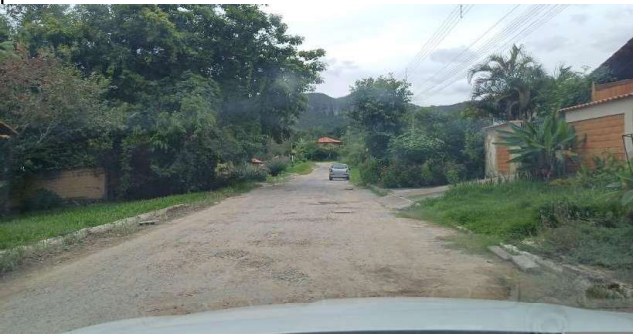
| <b>Patologia:</b> | PANELAS, REMENDOS E DESGASTE SUPERFICIAL |

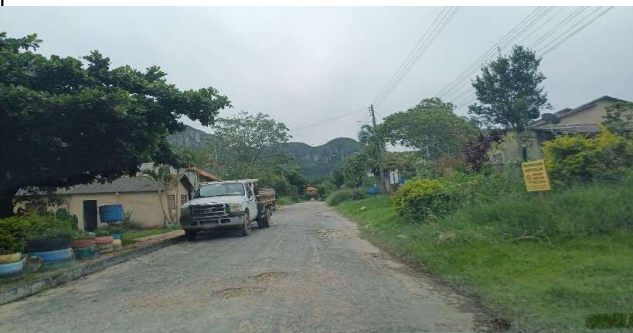
| <b>Patologia:</b> | PANELAS, DESGASTE SUPERFICIAL, TRINCAS, IRREGULARIDADES E REMENDOS |

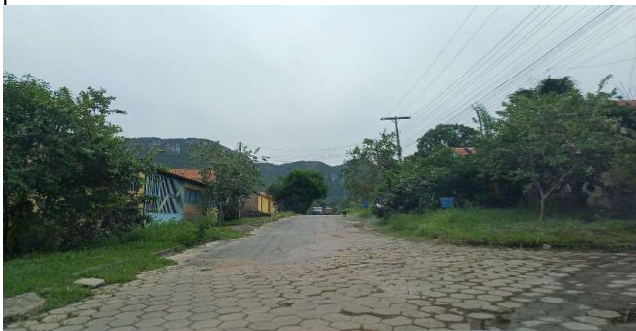
| <b>Patologia:</b> | IRREGULARIDADES E DESGASTE SUPERFICIAL |

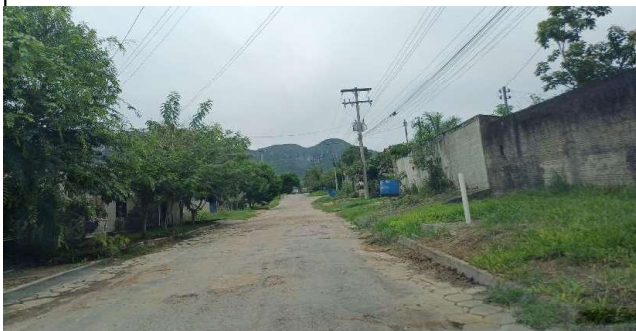
| <b>Patologia:</b> | PANELAS, DESGASTE SUPERFICIAL, TRINCAS, IRREGULARIDADES E REMENDOS |

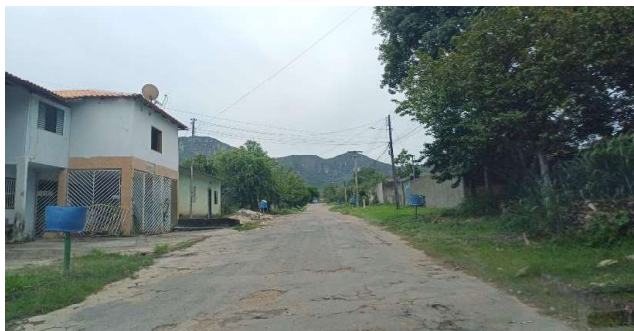
| <b>Patologia:</b> | PANELAS, DESGASTE SUPERFICIAL, TRINCAS, IRREGULARIDADES E REMENDOS |

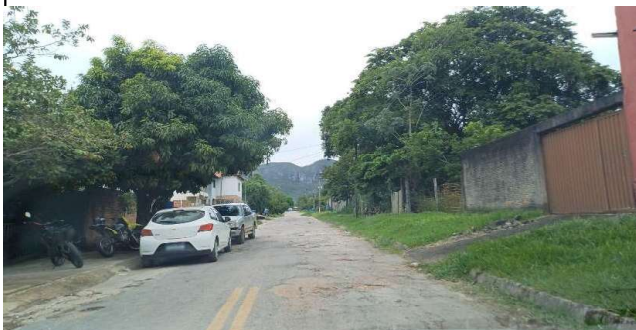
| <b>Local:</b> | FIM PARA INÍCIO |

| <b>Patologia:</b> | REMENDOS, TRINCAS E DESGASTE SUPERFICIAL |

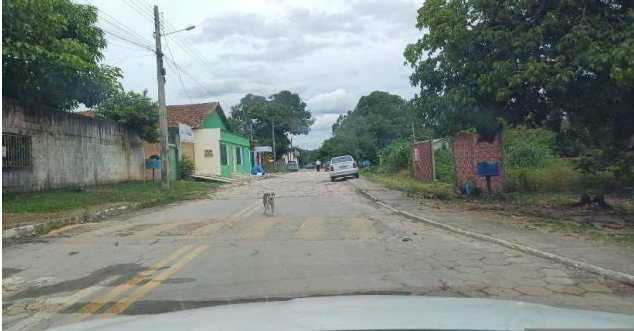
| Local: | INÍCIO |

| Patologia: | TRINCAS E IRREGULARIDADES |

A via apresenta deterioração elevada sendo necessário recapeamento para garantir maior vida útil. Uma das principais vias da cidade, realiza a ligação do Centro ao Setor Matias. Serve de acesso a escolas, supermercados, farmácias e hotéis. Serão beneficiado os moradores da via, comerciantes diversos instalados na via e toda a população que utiliza a via.

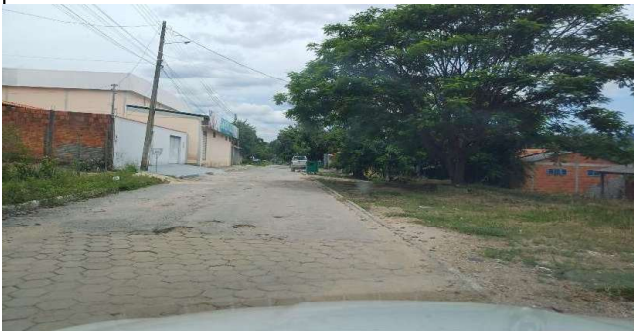
| Patologia: | REMENDOS, PANELAS E IRREGULARIDADES |

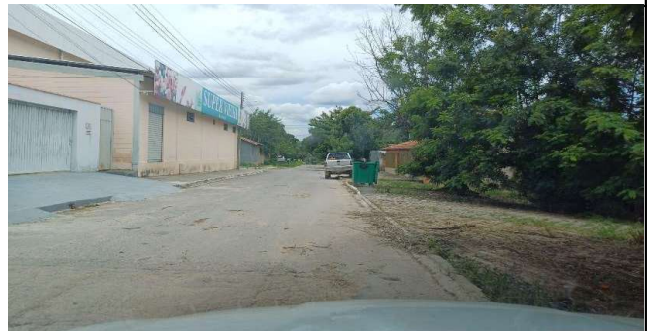
| Patologia: | REMENDOS, PANELAS, DESGASTE SUPERFICIAL E IRREGULARIDADES |

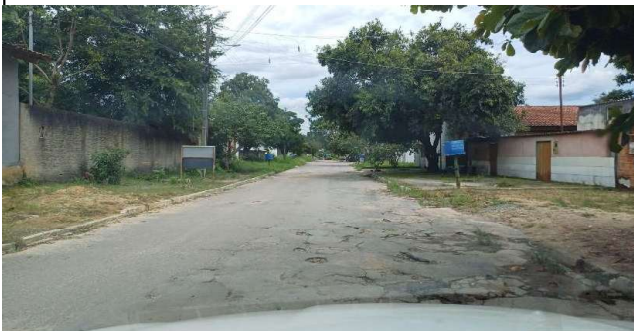
| Patologia: | TRINCAS, REMENDOS, PANELAS, DESGASTE SUPERFICIAL E IRREGULARIDADES |

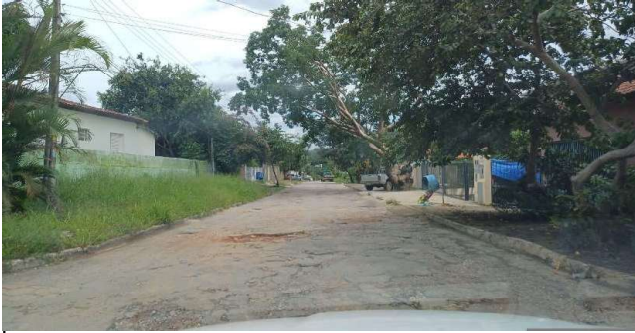
| <b>Patologia:</b> | TRINCAS, REMENDOS, PANEAS, DESGASTE SUPERFICIAL E |

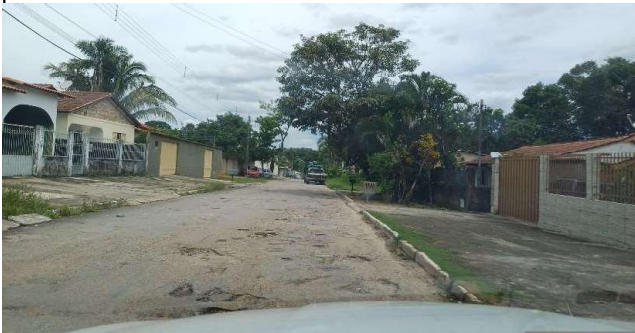
| <b>Patologia:</b> | TRINCAS, REMENDOS, PANEAS, DESGASTE SUPERFICIAL E IRREGULARIDADES |

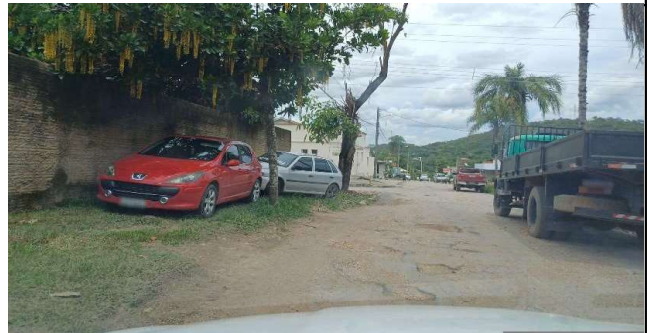
| <b>Patologia:</b> | DESGASTE SUPERFICIAL, PANEAS E REMENDOS |
