| QUADRO DE RUAS | | | | | | | | | |

MUNICÍPIO: CAVALCANTE-GO

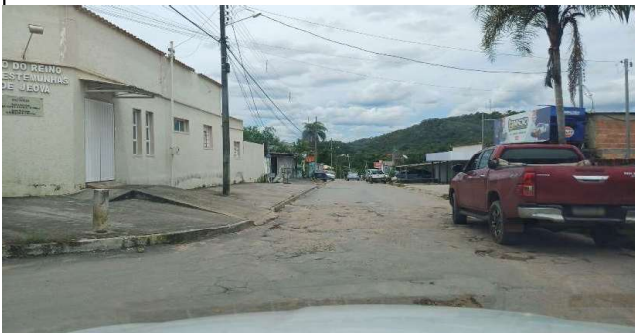
| <b>Patologia:</b> | REMENDOS, PANEAS, DESGASTE SUPERFICIAL E IRREGULARIDADES |

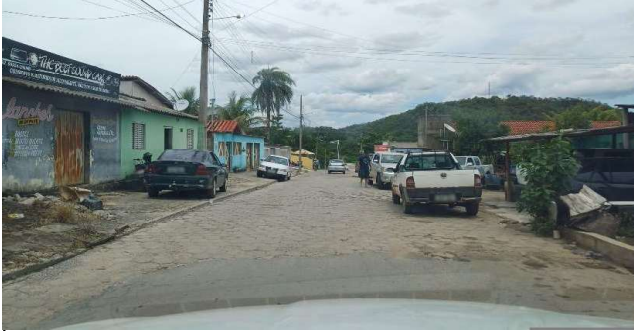
| Local: | INÍCIO DA VIA |

| Patologia: | IRREGULARIDADES |

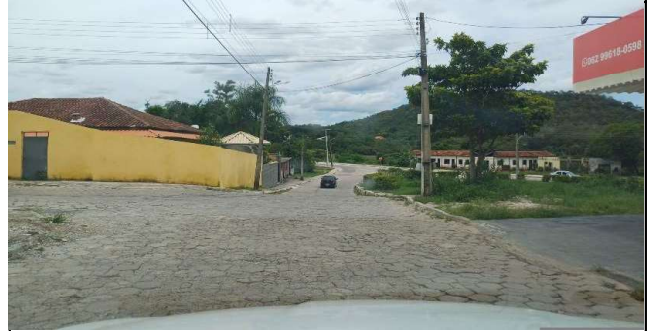
| Patologia: | IRREGULARIDADES |

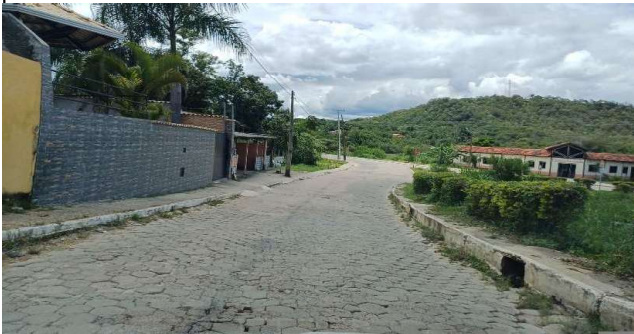
| Patologia: | PANELAS |

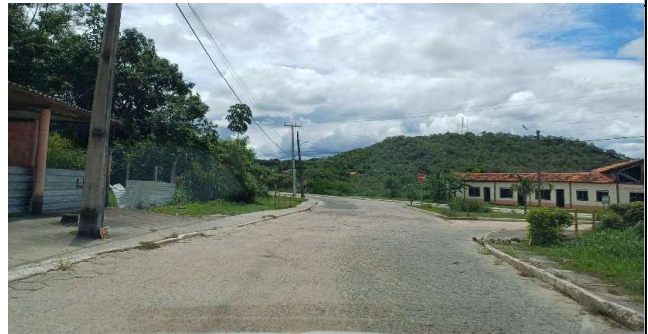
| Patologia: | REMENDOS |

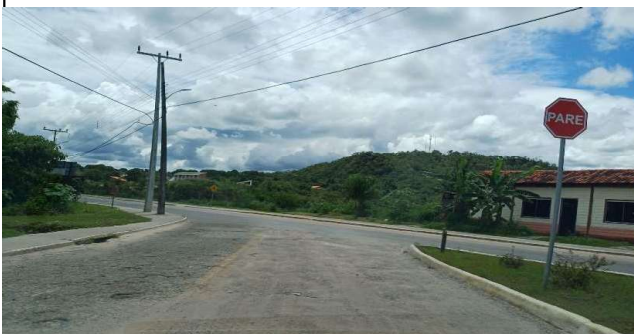
| Local: | FIM DA VIA |

| Patologia: | REMENDOS E PANELAS |

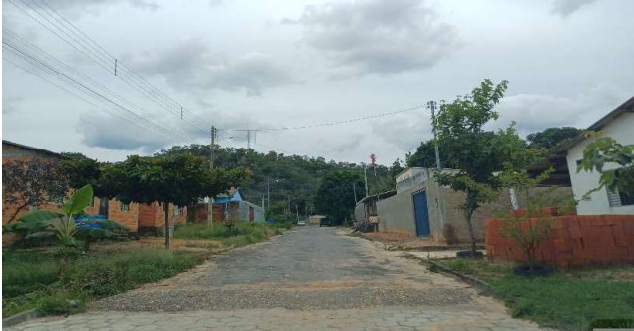
Local: INÍCIO DA VIA

Patologia: REMENDOS E IRREGULARIDADES

A via apresenta deterioração elevada sendo necessário recapeamento para garantir maior vida útil.  
Serão beneficiado os moradores da via e população que utiliza o acesso.

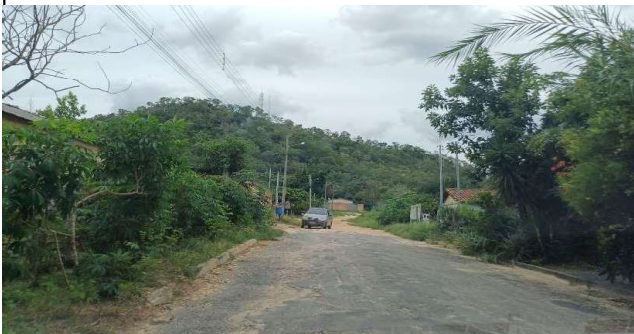
Patologia: DESGASTE SUPERFICIAL, TRINCAS, PANELAS E IRREGULARIDADES

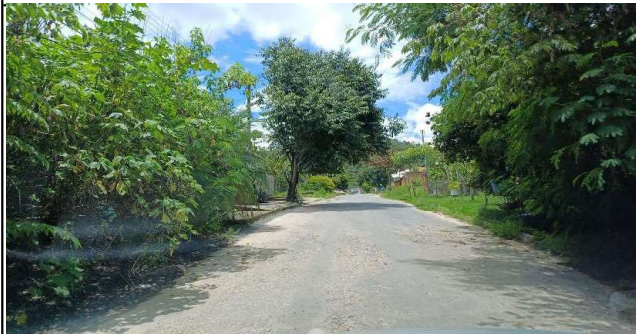
| Local: | INÍCIO DA VIA |

| Patologia: | DESGASTE SUPERFICIAL |

A via apresenta deterioração elevada sendo necessário recapeamento para garantir maior vida útil. Serão beneficiado os moradores da via, comerciantes instalados na via e população que utiliza o acesso.

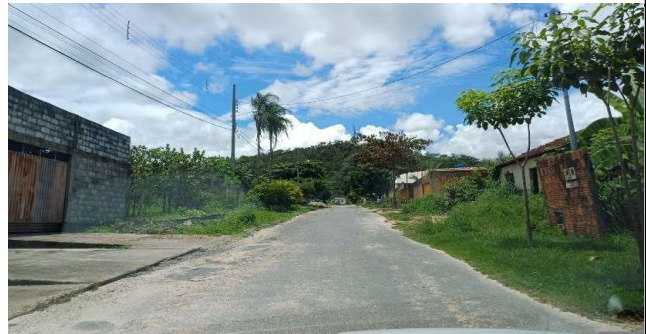
| Patologia: | REMENDOS, DESGASTE SUPERFICIAL E IRREGULARIDADES |

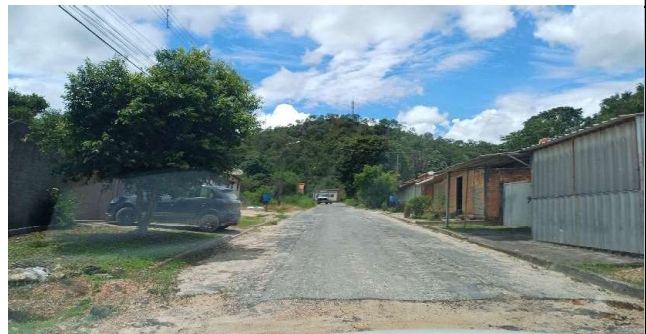
| Patologia: | DESGASTE SUPERFICIAL E IRREGULARIDADES |

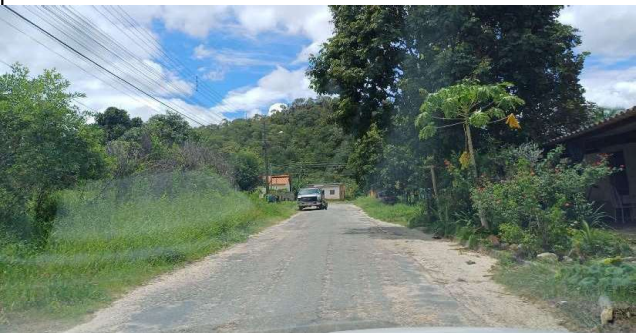
| Patologia: | DESGASTE SUPERFICIAL E IRREGULARIDADES |

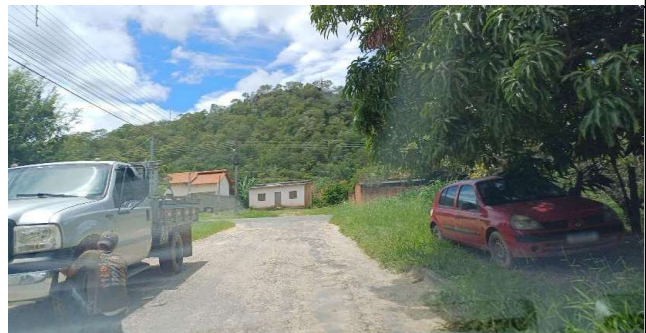
| Patologia: | REMENDOS, DESGASTE SUPERFICIAL E IRREGULARIDADES |

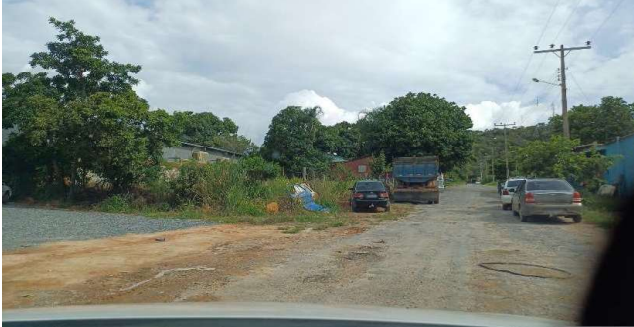
| Local: | INÍCIO |

| Patologia: | DESGASTE SUPERFICIAL, REMENDOS E TRINCAS |

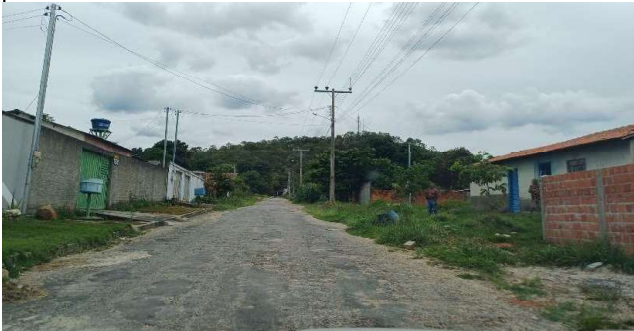
| Patologia: | IRREGULARIDADES, DESGASTE SUPERFICIAL, REMENDOS E TRINCAS |

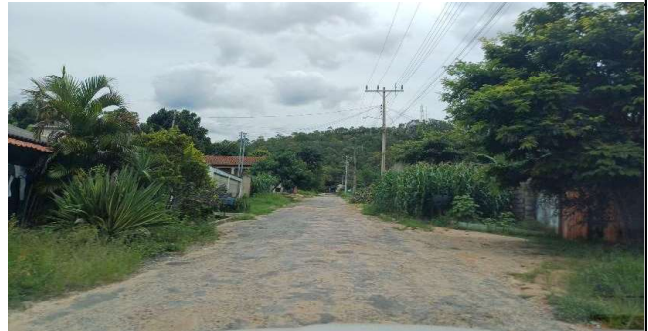
| Patologia: | REMENDOS, DESGASTE SUPERFICIAL E IRREGULARIDADES |

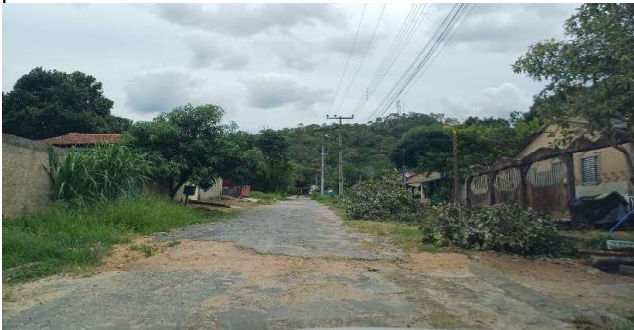
| Patologia: | REMENDOS, DESGASTE SUPERFICIAL E IRREGULARIDADES |

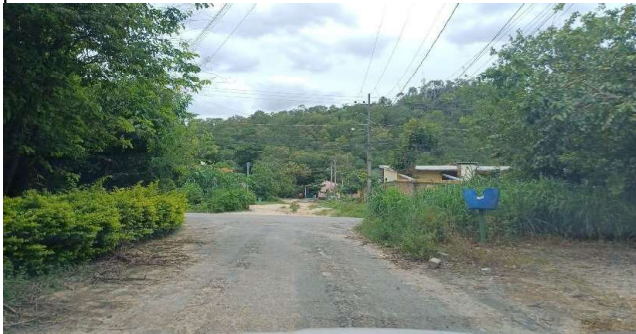
| <b>Local:</b> | VISTA DO FIM |

| <b>Patologia:</b> | DESGASTE SUPERFICIAL E IRREGULARIDADES |

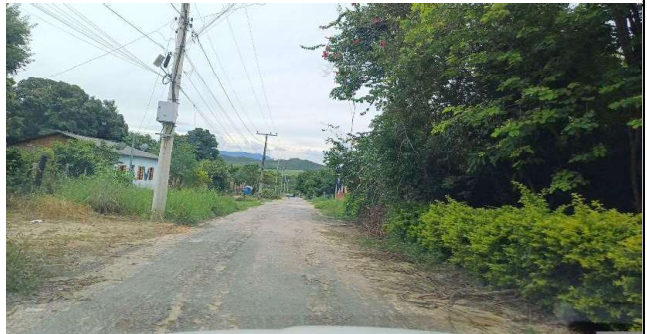
| <b>Local:</b> | FIM PARA INÍCIO |

| <b>Patologia:</b> | DESGASTE SUPERFICIAL E IRREGULARIDADES |

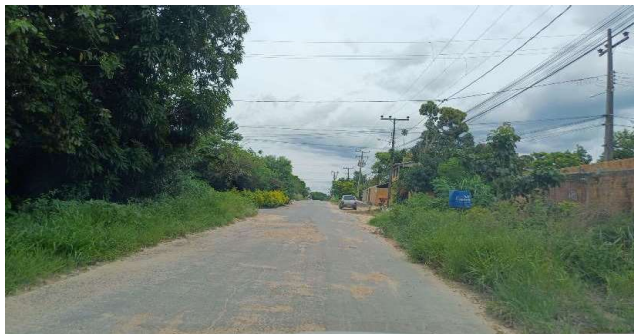
| Patologia: | DESGASTE SUPERFICIAL E IRREGULARIDADES |

A via apresenta deterioração sendo necessário recapeamento para garantir maior vida útil.  
Serão beneficiado os moradores da via, comerciantes instalados na via e população que utiliza o acesso.

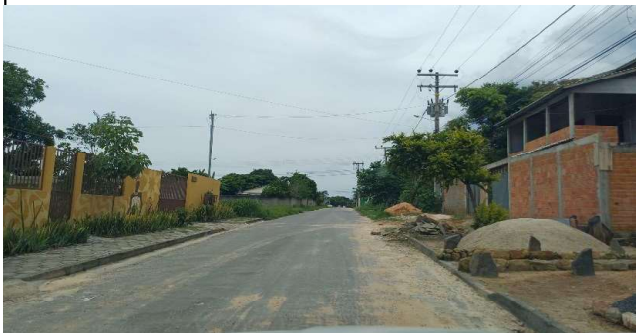
| Patologia: | DESGASTE SUPERFICIAL E IRREGULARIDADES |

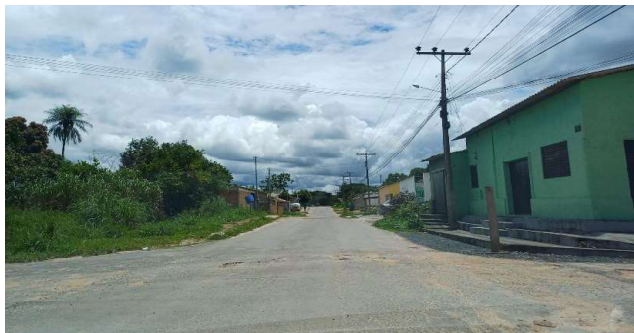
| Patologia: | DESGASTE SUPERFICIAL E PANELAS |

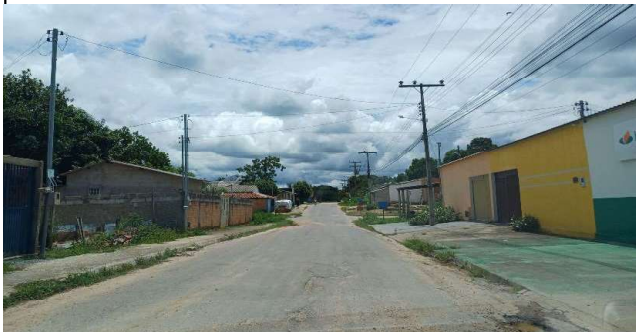
| Patologia: | DESGASTE SUPERFICIAL, REMENDOS E IRREGULARIDADES |

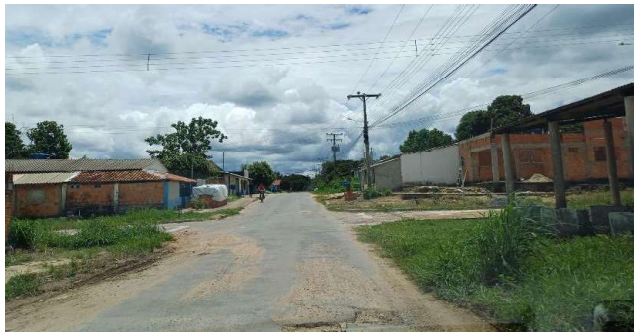
| Patologia: | PANELAS, DESGASTE SUPERFICIAL E IRREGULARIDADES |

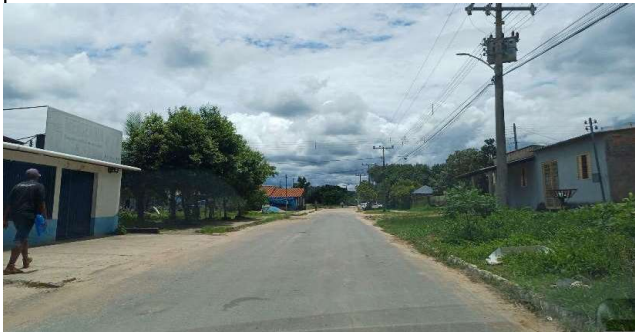
| <b>Patologia:</b> | DESGASTE SUPERFICIAL E REMENDOS |

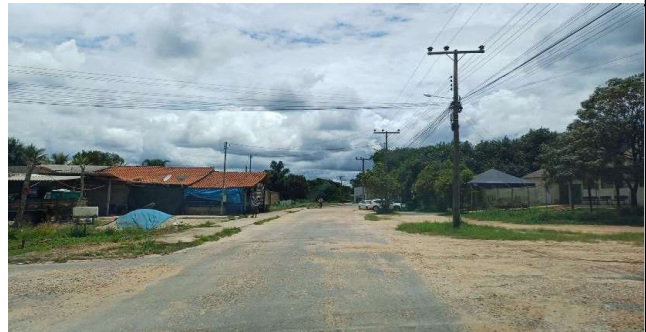
| <b>Patologia:</b> | DESGASTE SUPERFICIAL, REMENDOS E IRREGULARIDADES |

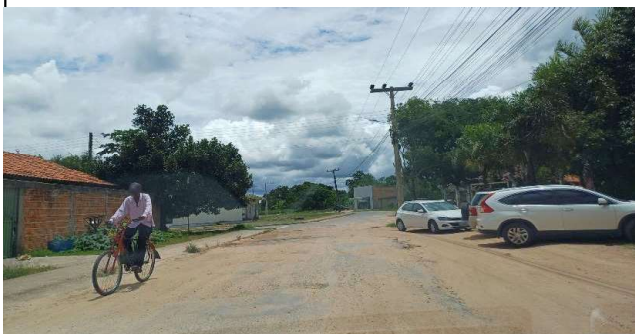
| <b>Local:</b> | FIM DA VIA |

| <b>Patologia:</b> | DESGASTE SUPERFICIAL, REMENDOS, PANELAS E IRREGULARIDADES |

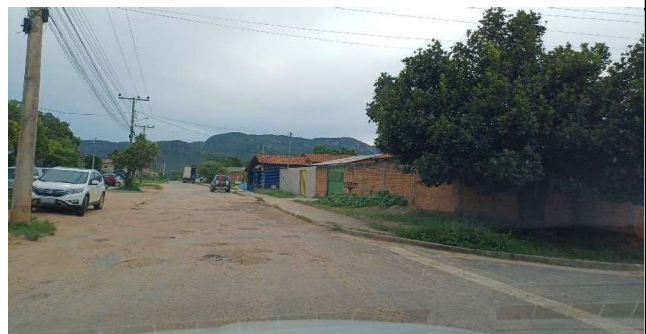
| <b>Local:</b> | FIM PARA INÍCIO |

| <b>Patologia:</b> | DESGASTE SUPERFICIAL, REMENDOS, PANELAS E IRREGULARIDADES |

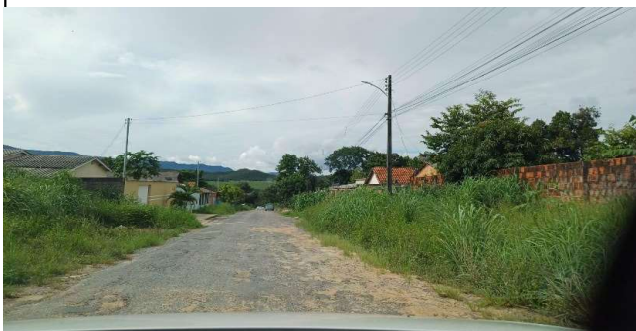
**Local:** FIM PARA INICIO

**Patologia:** TRINCAS, PANELAS E DESGASTE SUPERFICIAL

A via apresenta deterioração sendo necessário recapeamento para garantir maior vida útil.  
Serão beneficiado os moradores da via, comerciantes instalados na via e população que utiliza o acesso.

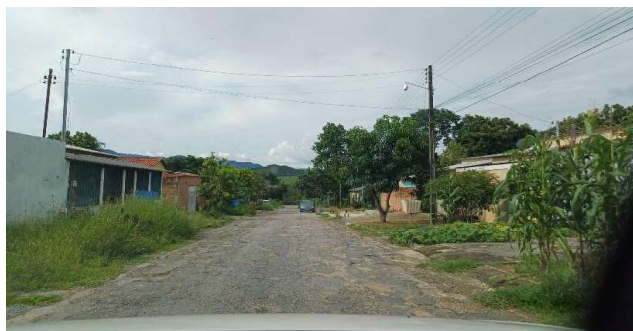
**Patologia:** TRINCAS, PANELAS, REMENDOS, IRREGULARIDADES E DESGASTE SUPERFICIAL

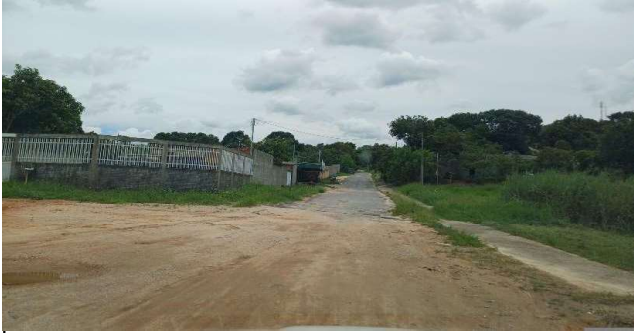
Local: FIM PARA INÍCIO

Patologia: IRREGULARIDADES

A via apresenta deterioração elevada sendo necessário recapeamento para garantir maior vida útil. Serão beneficiado os moradores da via, comerciantes instalados na via e população que utiliza o acesso.

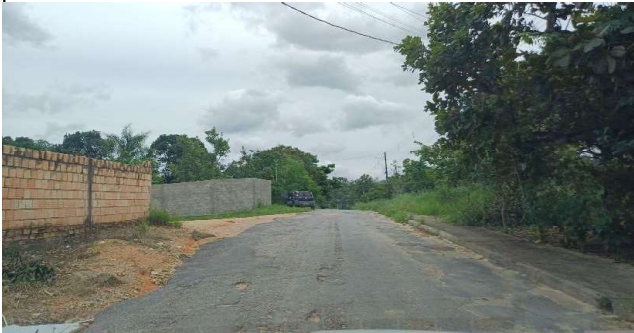
Patologia: TRINCAS, REMENDOS, PANELAS E DESGASTE SUPERFICIAL

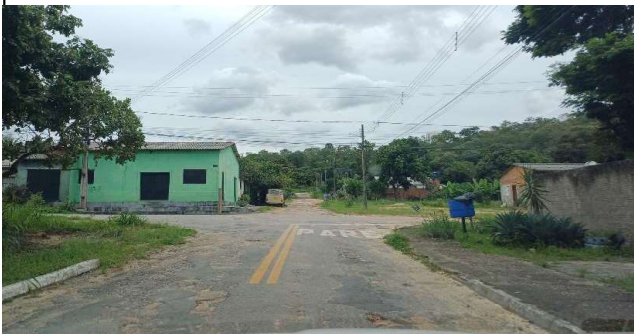
Local: FIM DA VIA

Patologia: TRINCAS, PANELAS, REMENDOS, IRREGULARIDADES E DESGASTE SUPERFICIAL

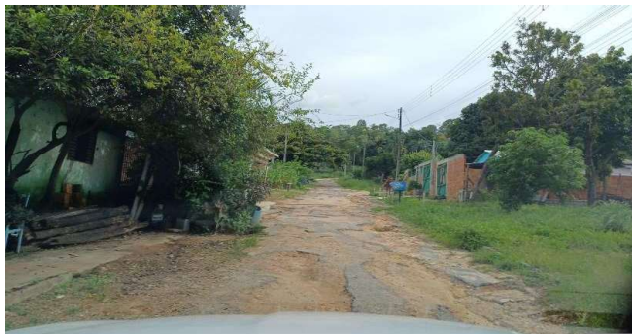
| Patologia: | TRINCAS, PANELAS, REMENDOS, IRREGULARIDADES E DESGASTE SUPERFICIAL |

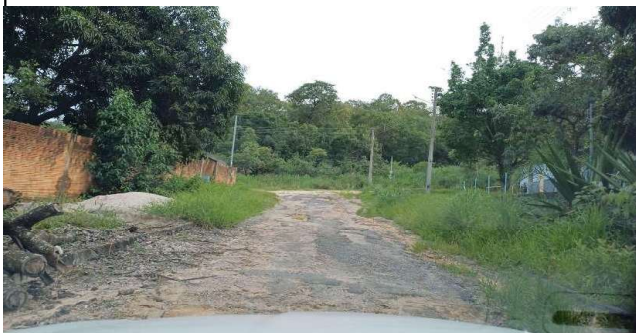
| Patologia: | TRINCAS, PANELAS, REMENDOS, IRREGULARIDADES E DESGASTE SUPERFICIAL |

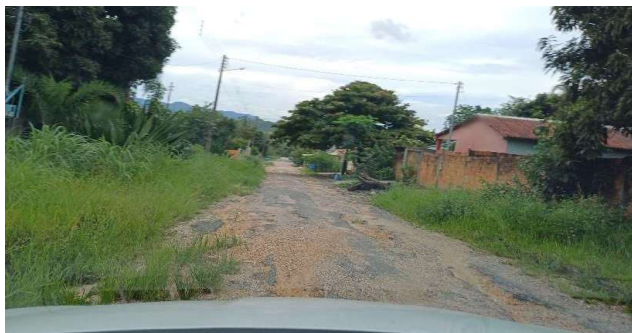
| Local: | FIM VOLTA |

| Patologia: | TRINCAS, PANELAS, REMENDOS, IRREGULARIDADES E DESGASTE SUPERFICIAL |

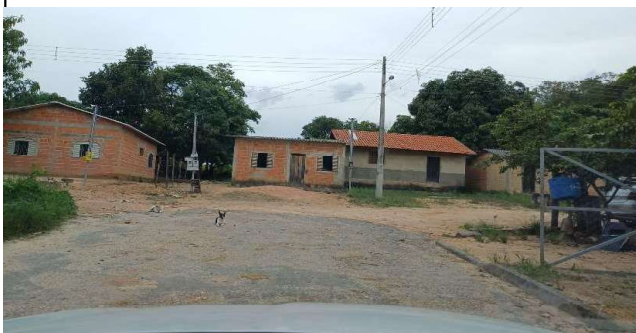
| Local: | VISTA DO INÍCIO |

| Patologia: | REMENDOS, DESGASTE SUPERFICIAL E TRINCAS |

A via apresenta deterioração sendo necessário recapeamento para garantir maior vida útil.  
Serão beneficiado os moradores da via e população que utiliza o acesso.

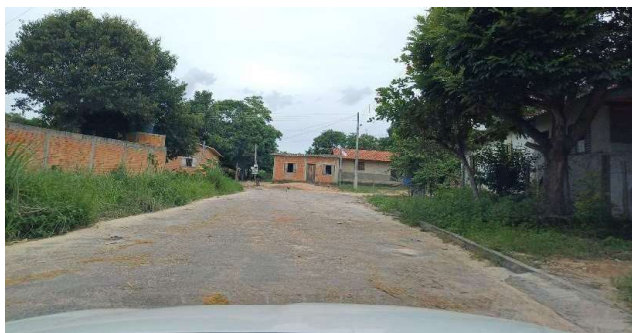
| Patologia: | REMENDOS, DESGASTE SUPERFICIAL E TRINCAS |

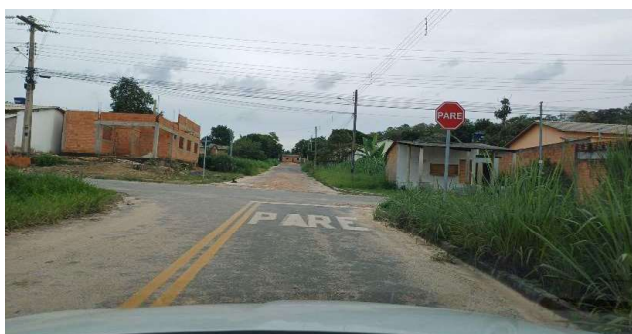
| Patologia: | DESGASTE SUPERFICIAL |

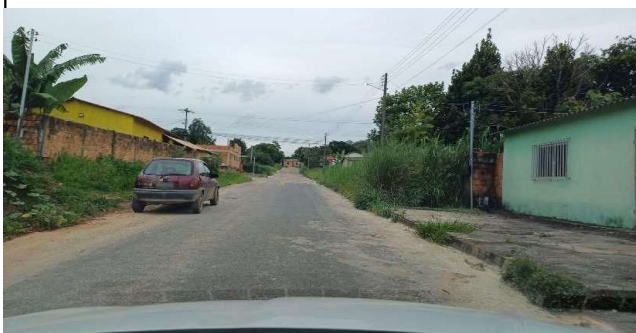
| Patologia: | DESGASTE SUPERFICIAL |

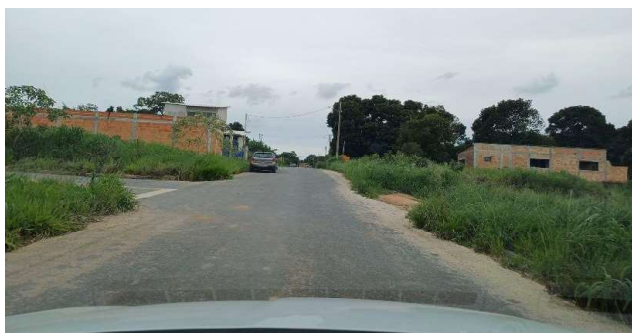
| Patologia: | DESGASTE SUPERFICIAL |

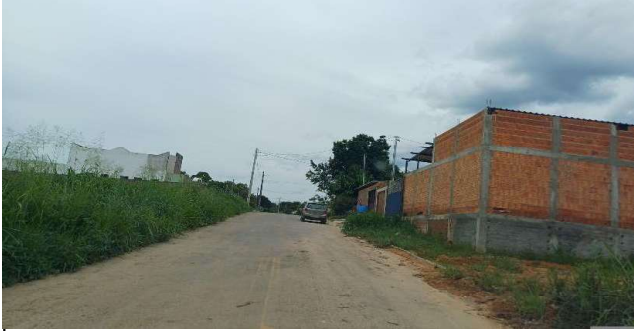
Local: INÍCIO

Patologia: TRINCAS E DESGASTE SUPERFICIAL

A via apresenta deterioração sendo necessário recapeamento para garantir maior vida útil.  
Serão beneficiado os moradores da via, comerciantes instalados na via e população que utiliza o acesso.

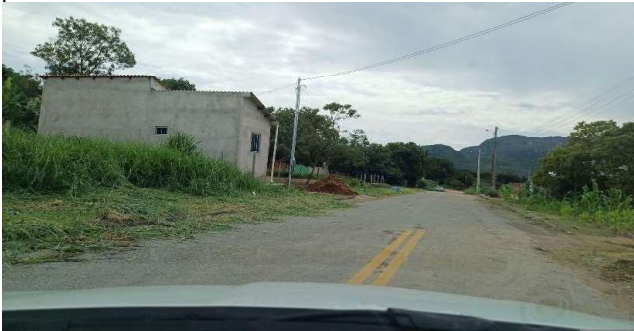
Local: FIM PARA INÍCIO

Patologia: DESGASTE SUPERFICIAL

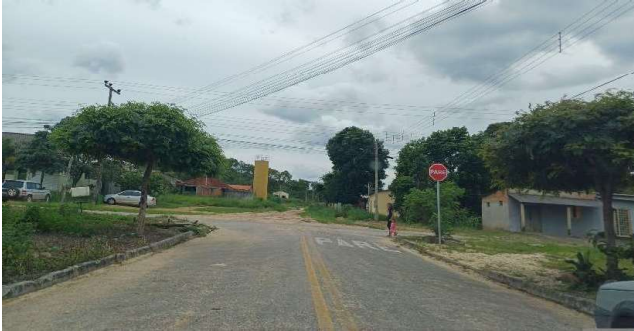
| Local: | VISTA DO INÍCIO |

| Patologia: | DESGASTE SUPERFICIAL |

A via apresenta deterioração elevada sendo necessário recapeamento para garantir maior vida útil.  
Serão beneficiado os moradores da via e população que utiliza o acesso.

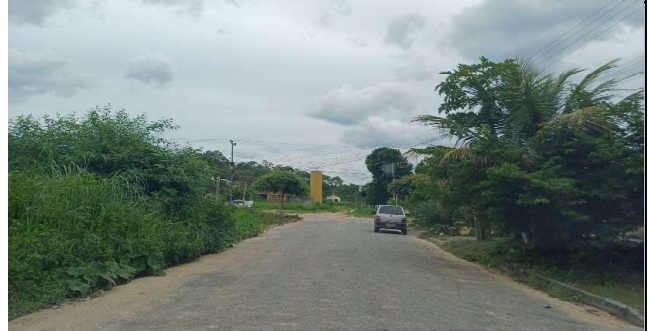
| Patologia: | DESGASTE SUPERFICIAL E REMENDOS |

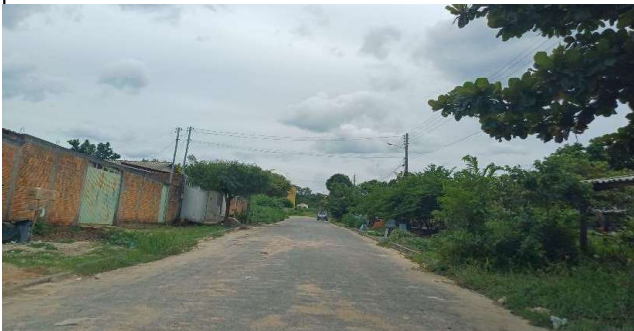
| Patologia: | DESGASTE SUPERFICIAL E REMENDOS |

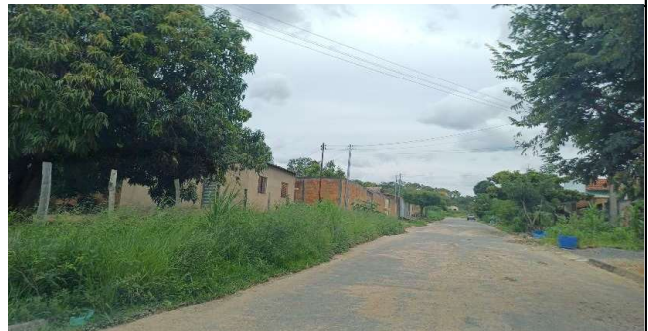
| Local: | VISTA A PARTIR DO FIM |

| Patologia: | DESGASTE SUPERFICIAL |

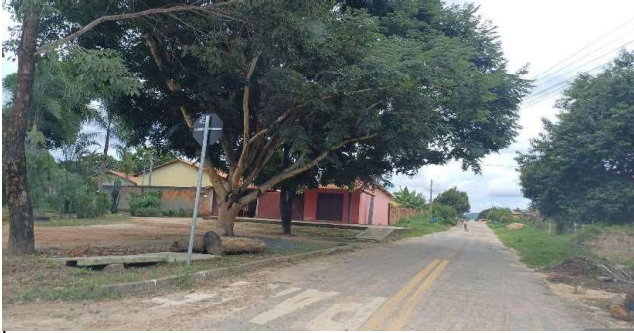
| Local: | INÍCIO |

| Patologia: | DESGASTE SUPERFICIAL |

A via apresenta deterioração elevada sendo necessário recapeamento para garantir maior vida útil.  
Via serve de ligação para Unidade Básica de Saúde e praça pública.  
Serão beneficiado os moradores da via, comerciantes instalados na via e população que utiliza o acesso.

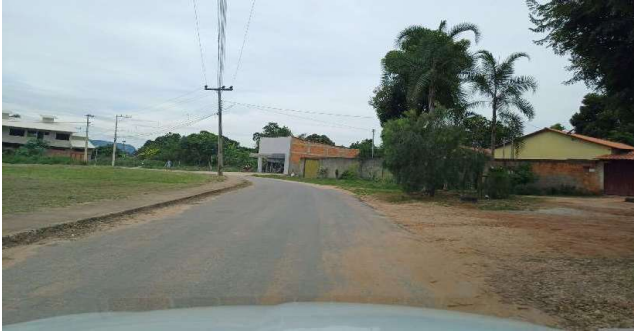
Local: INÍCIO

Patologia: TRINCAS E DESGASTE SUPERFICIAL

A via apresenta deterioração elevada sendo necessário recapeamento para garantir maior vida útil.  
Principal via do Setor Morro Encantado.  
Serão beneficiado os moradores da via, muitos comerciantes e população que utiliza o acesso.

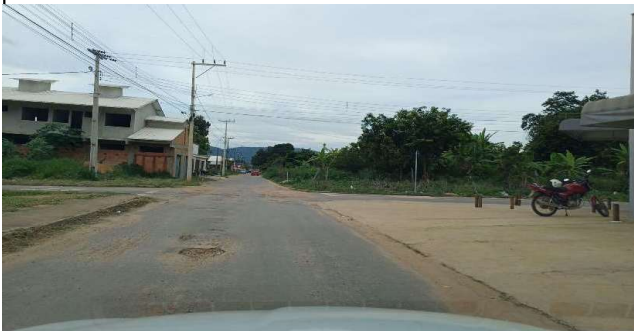
Patologia: PANELAS E DESGASTE SUPERFICIAL

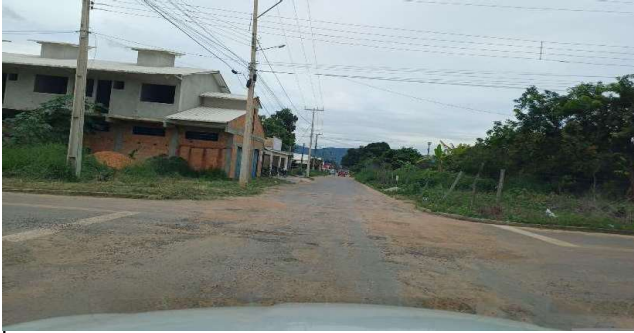
| Local: | INÍCIO |

| Patologia: | PANELAS, REMENDOS, DESGASTE SUPERFICIAL E TRINCAS |

A via apresenta deterioração elevada sendo necessário recapeamento para garantir maior vida útil.

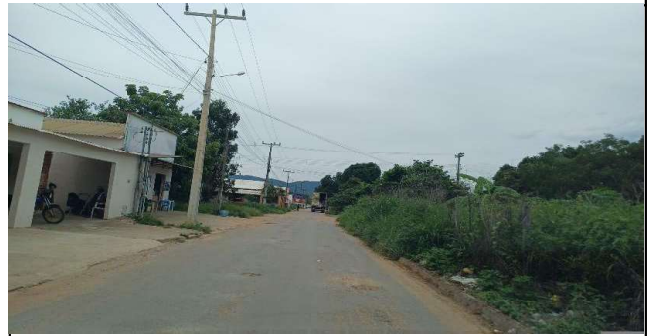
| Patologia: | PANELAS, REMENDOS E DESGASTE SUPERFICIAL |

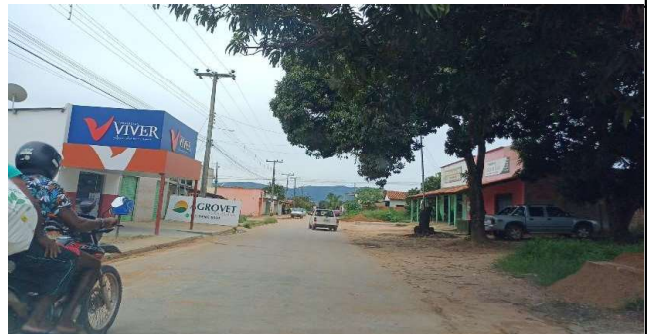
| Patologia: | REMENDOS E DESGASTE SUPERFICIAL |

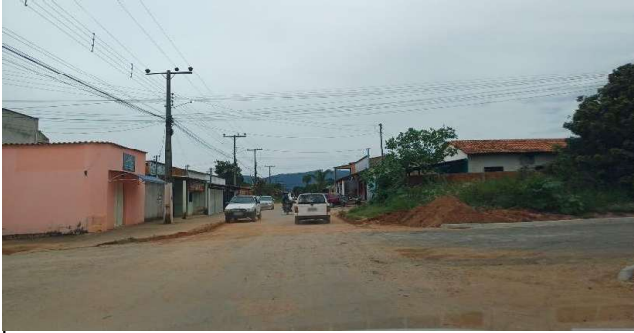
| <b>Patologia:</b> | DESGASTE SUPERFICIAL |

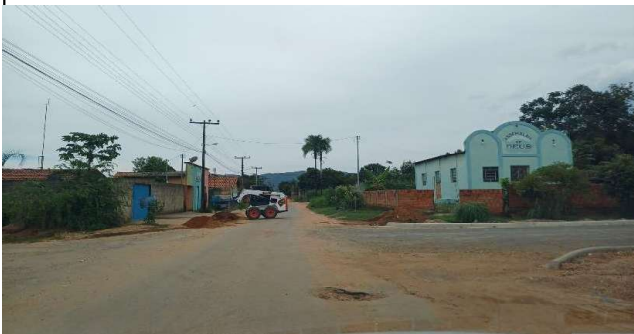
| <b>Patologia:</b> | PANELAS |

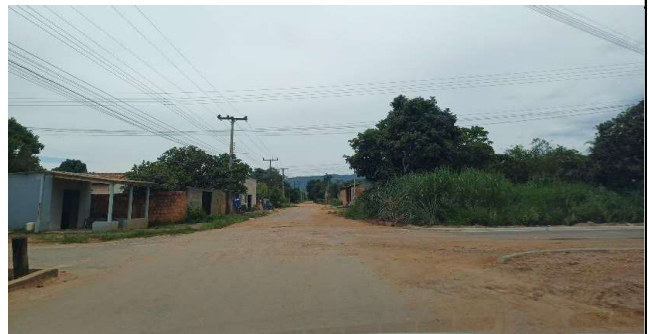
| <b>Patologia:</b> | PANELAS, REMENDOS, IRREGULARIDADES E DESGASTE SUPERFICIAL |

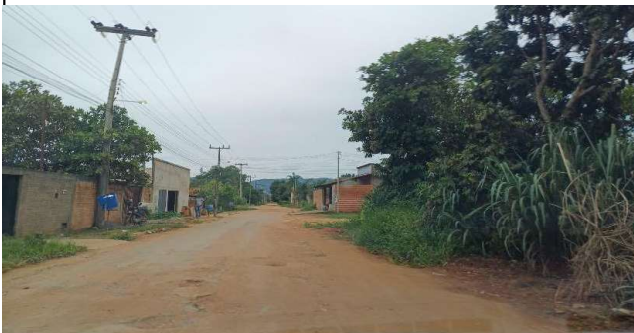
| <b>Patologia:</b> | PANELAS E REMENDOS |

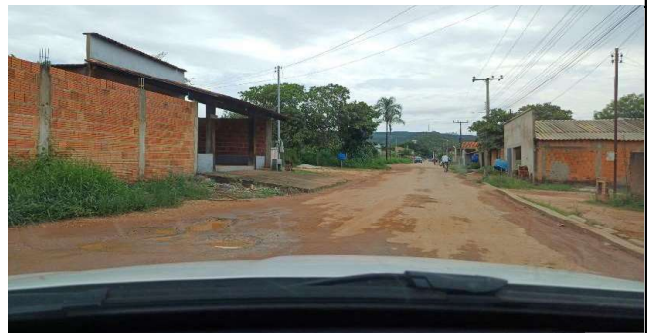
| <b>Local:</b> | FIM PARA INICIO |

| <b>Patologia:</b> | PANELAS E REMENDOS |

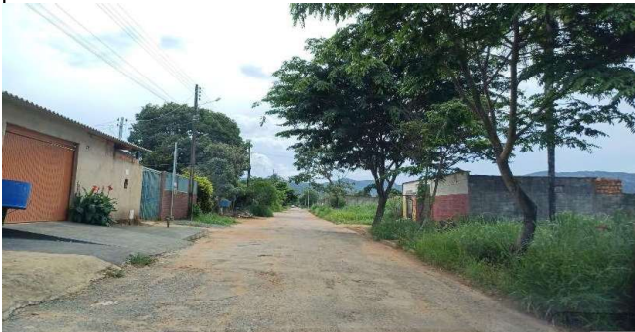
| <b>Local:</b> | INÍCIO |

| <b>Patologia:</b> | TRINCAS, DESGASTE SUPERFICIAL, REMENDOS E PANELAS |

A via apresenta deterioração elevada sendo necessário recapeamento para garantir maior vida útil.  
Serão beneficiado os moradores da via e população que utiliza o acesso.

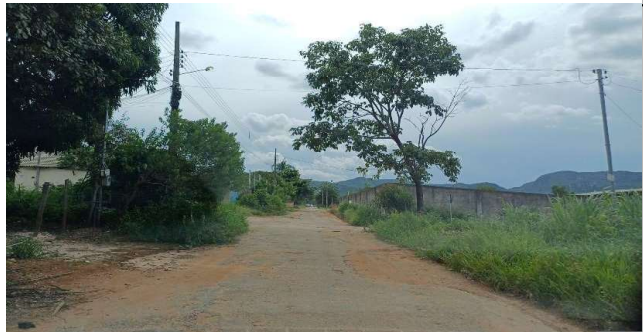
| <b>Patologia:</b> | IRREGULARIDADES, DESGASTE SUPERFICIAL, REMENDOS E PANELAS |

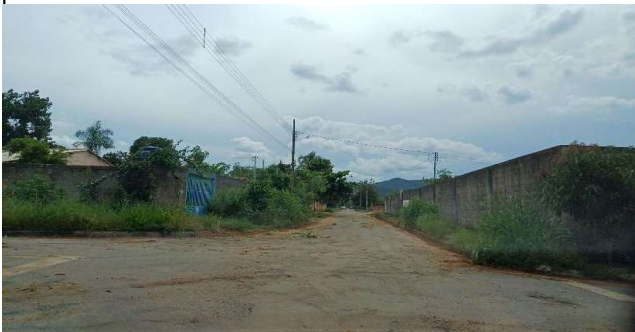
| <b>Patologia:</b> | IRREGULARIDADES, DESGASTE SUPERFICIAL, REMENDOS E PANELAS |

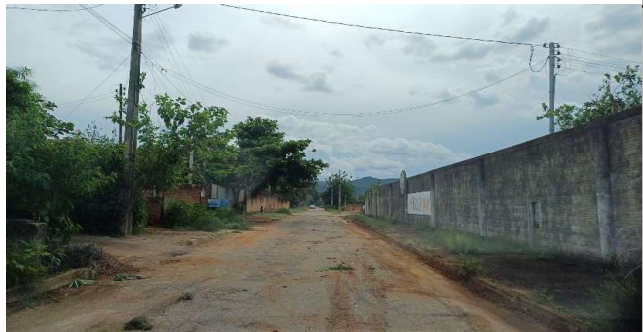
| <b>Patologia:</b> | IRREGULARIDADES, DESGASTE SUPERFICIAL, REMENDOS E PANELAS |

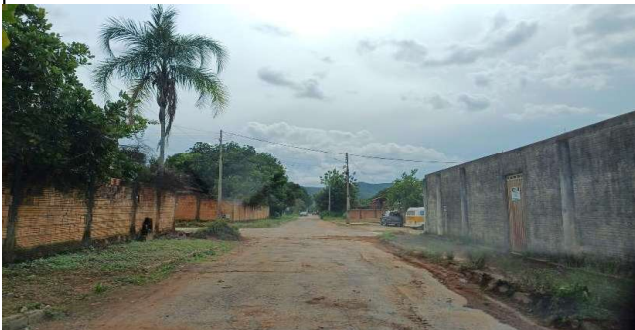
| <b>Patologia:</b> | TRINCAS, DESGASTE SUPERFICIAL, REMENDOS E IRREGULARIDADES |

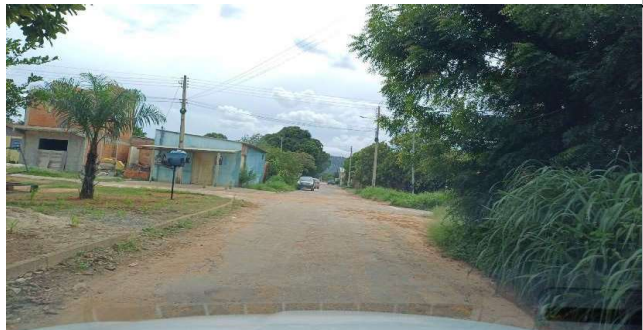
| <b>Patologia:</b> | DESGASTE SUPERFICIAL, PANELAS E REMENDOS |

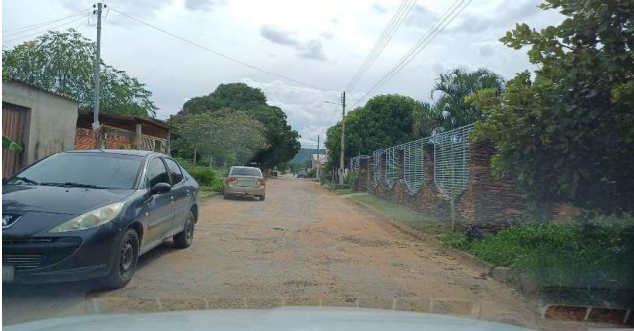
| <b>Patologia:</b> | TRINCAS, PANELAS E REMENDOS |

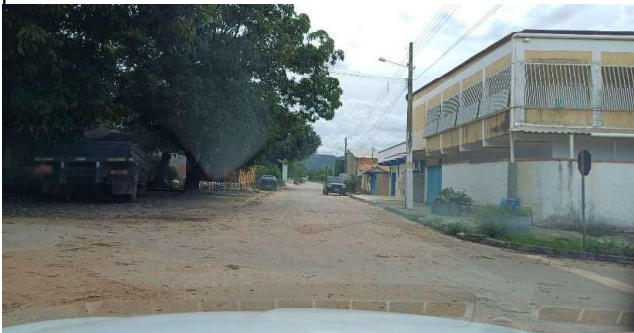
| <b>Patologia:</b> | TRINCAS, DESGASTE SUPERFICIAL E REMENDOS |

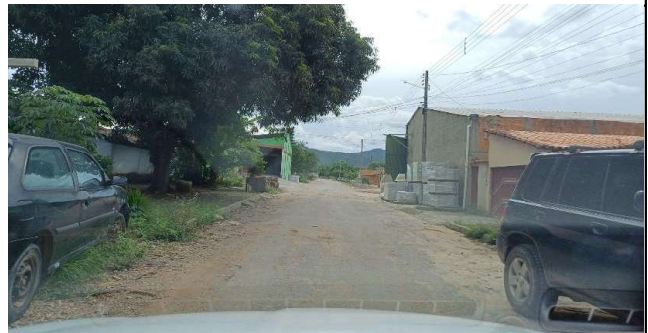
| <b>Patologia:</b> | PANELAS, IRREGULARIDADES E DESGASTE SUPERFICIAL |

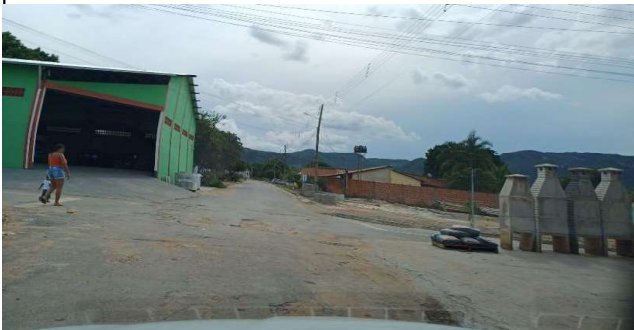
| <b>Patologia:</b> | TRINCAS, DESGASTE SUPERFICIAL, REMENDOS E PANELAS |

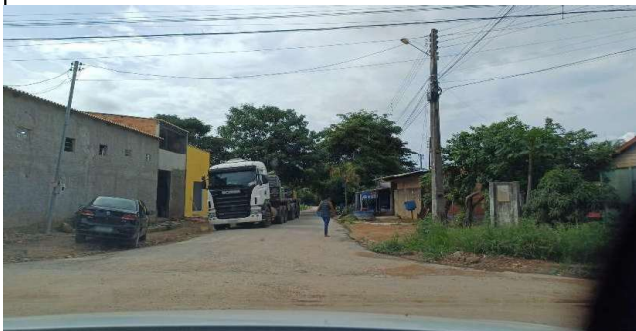
Local: INÍCIO

Patologia: PANELAS E DESGASTE SUPERFICIAL

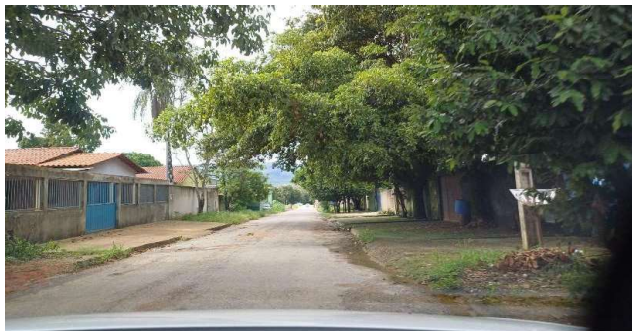
Patologia: DESGASTE SUPERFICIAL

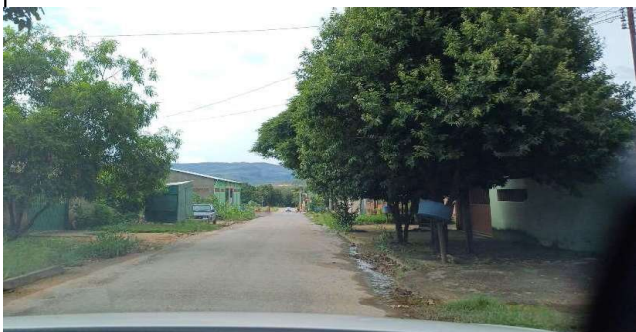
Patologia: TRINCAS E DESGASTE SUPERFICIAL

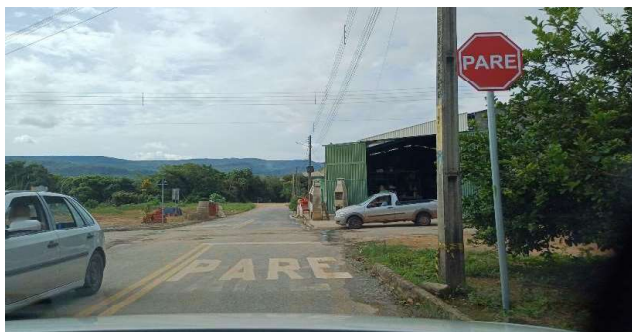
Patologia: TRINCAS E DESGASTE SUPERFICIAL

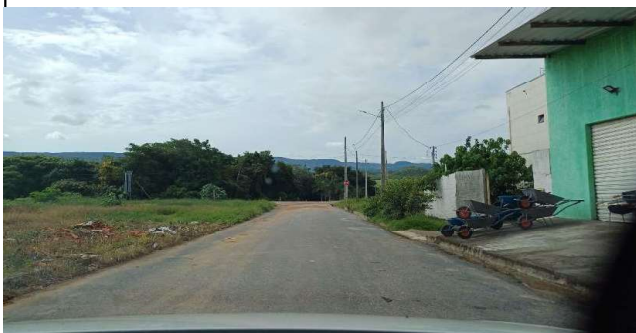
Patologia: DESGASTE SUPERFICIAL

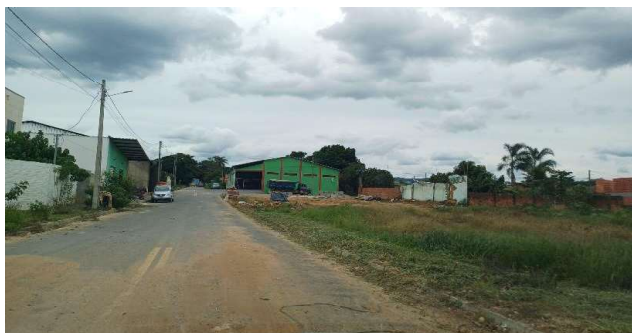
Local: FIM PARA INÍCIO

Patologia: DESGASTE SUPERFICIAL

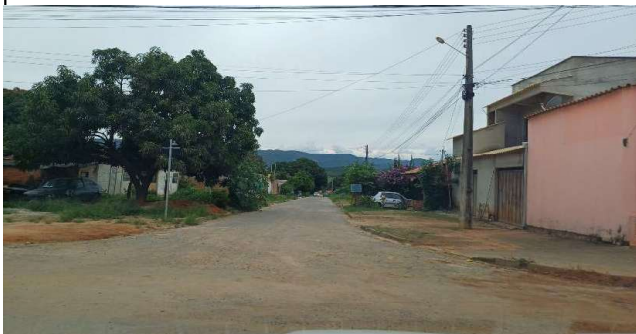
| Local: | INÍCIO |

| Patologia: | DESGASTE SUPERFICIAL |

A via apresenta deterioração elevada sendo necessário recapeamento para garantir maior vida útil.  
Serão beneficiado os moradores da via e população que utiliza o acesso.

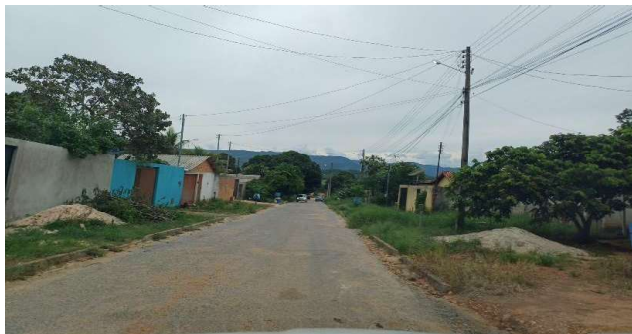
| Patologia: | DESGASTE SUPERFICIAL E TRINCAS |

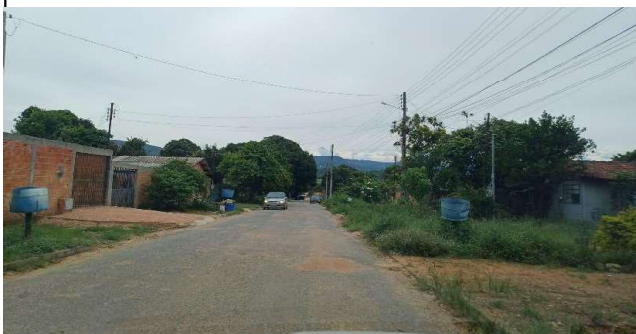
| Patologia: | DESGASTE SUPERFICIAL E PANELAS |

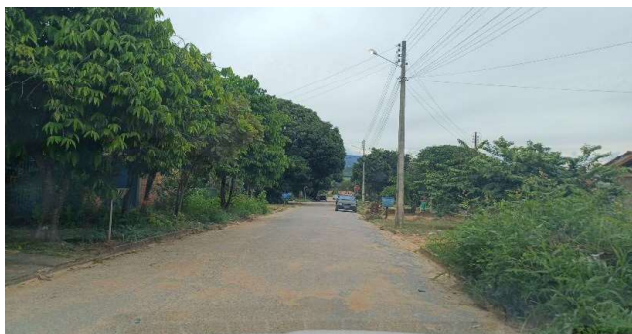
| Patologia: | DESGASTE SUPERFICIAL |

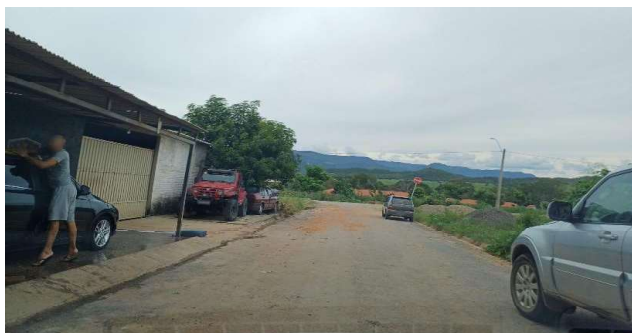
| Patologia: | DESGASTE SUPERFICIAL |

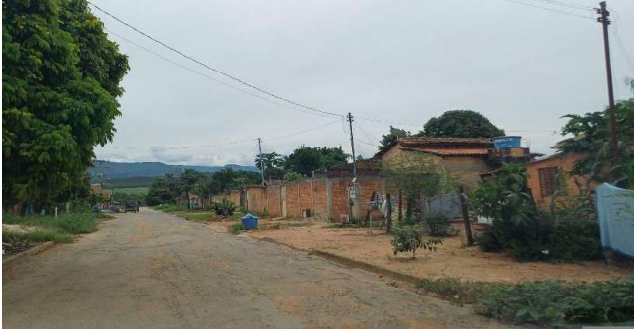
Patologia: TRINCAS, DESGASTE SUPERFICIAL E PANELAS

A via apresenta deterioração elevada sendo necessário recapeamento para garantir maior vida útil.  
Serão beneficiado os moradores da via e população que utiliza o acesso.

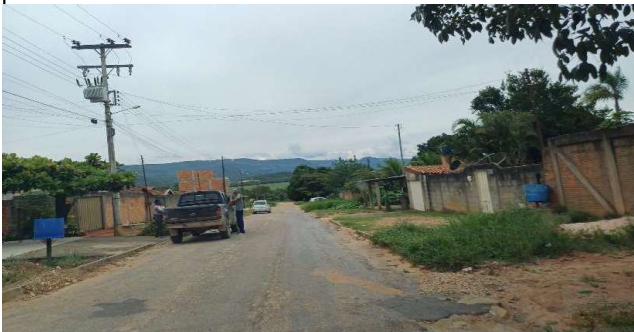
Patologia: TRINCAS, DESGASTE SUPERFICIAL, REMENDOS E PANELAS

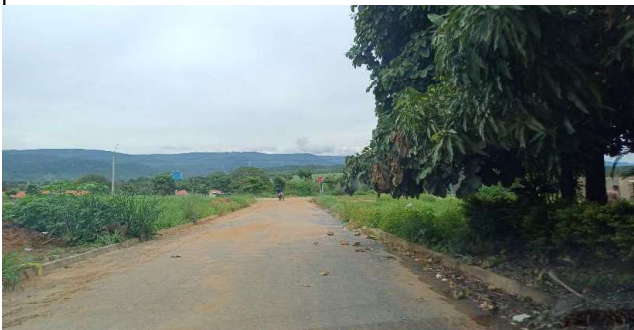
Patologia: DESGASTE SUPERFICIAL

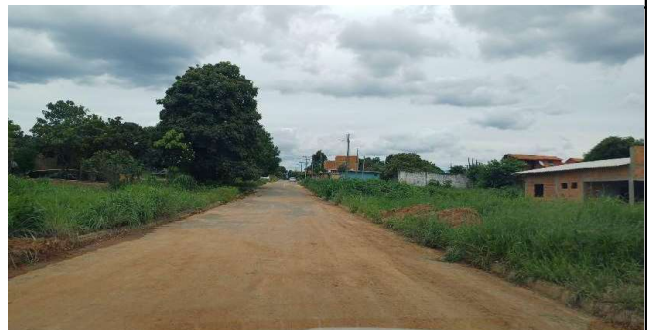
Local: FIM PARA INÍCIO

Patologia: DESGASTE SUPERFICIAL

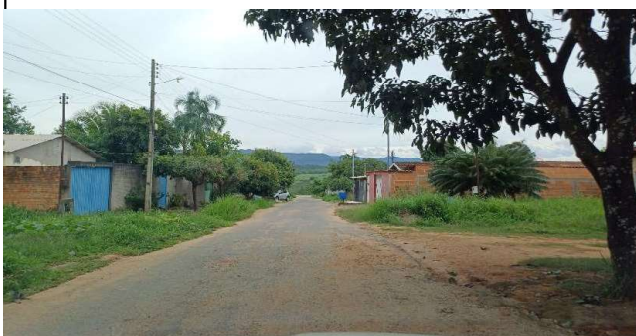
Patologia: DESGASTE SUPERFICIAL

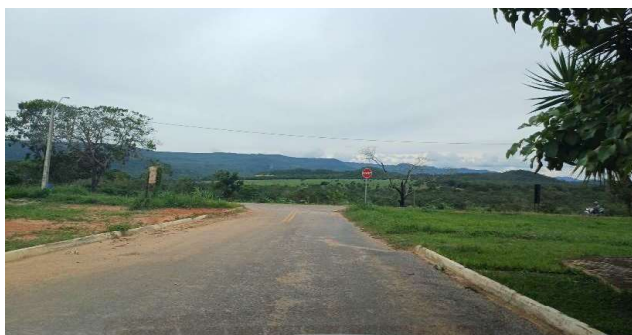
Patologia: REMENDOS, DESGASTE SUPERFICIAL E TRINCAS

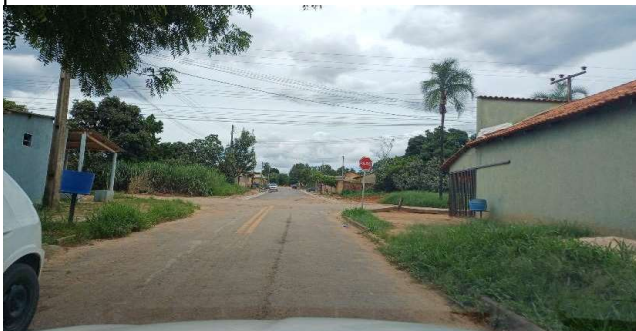
Local: VISTA DO INÍCIO

Patologia: TRINCAS E DESGASTE SUPERFICIAL

A via apresenta deterioração elevada sendo necessário recapeamento para garantir maior vida útil.  
Serão beneficiado os moradores da via e população que utiliza o acesso.

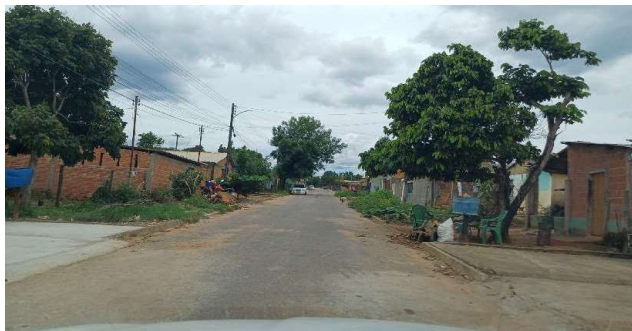
Patologia: DESGASTE SUPERFICIAL

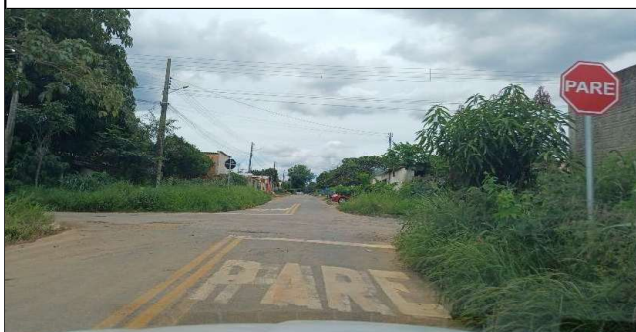
Patologia: PANELAS

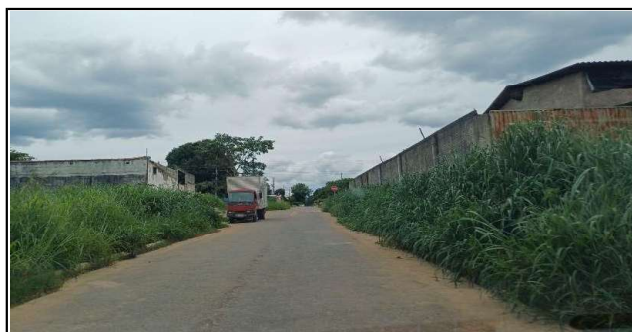
Patologia: TRINCAS E DESGASTE SUPERFICIAL

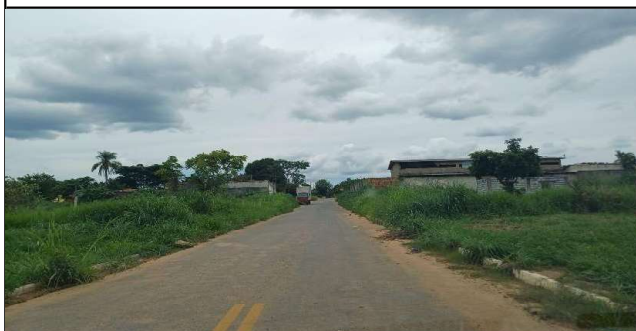
Patologia: TRINCAS E DESGASTE SUPERFICIAL

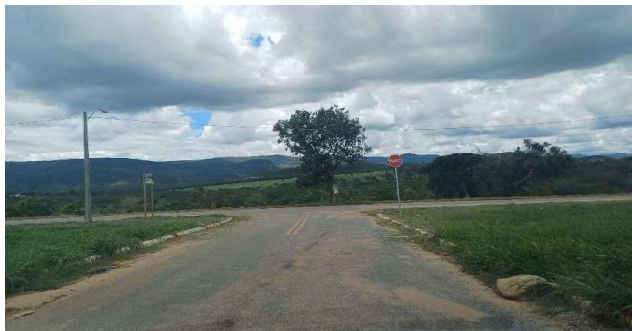
Local: VISTA DO FIM

Patologia: TRINCAS E DESGASTE SUPERFICIAL

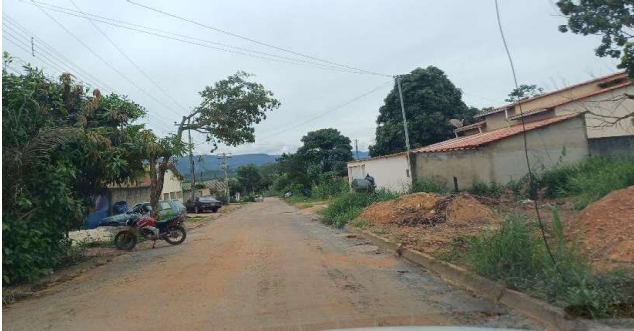
| Local: | INÍCIO |

| Patologia: | PANELAS, REMENDOS, TRINCAS, DESGASTE SUPERFICIAL E IRREGULARIDADES |

A via apresenta deterioração elevada sendo necessário recapeamento para garantir maior vida útil.  
Via de acesso para praça pública.  
Serão beneficiado os moradores da via e população que utiliza o acesso.

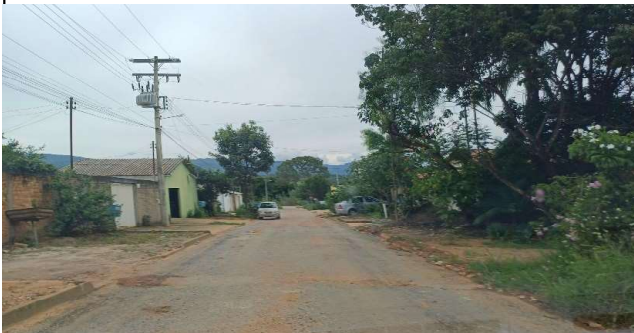
| Patologia: | DESGASTE SUPERFICIAL E REMENDOS |

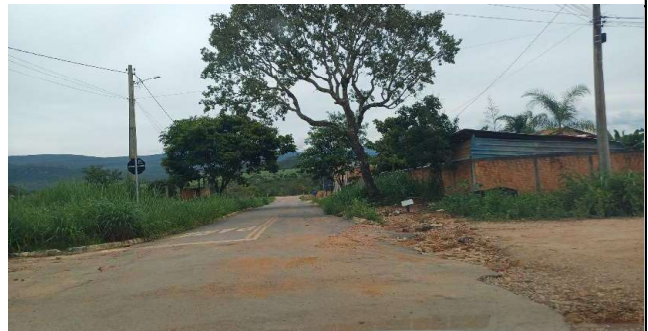
| Patologia: | PANELAS E DESGASTE SUPERFICIAL |

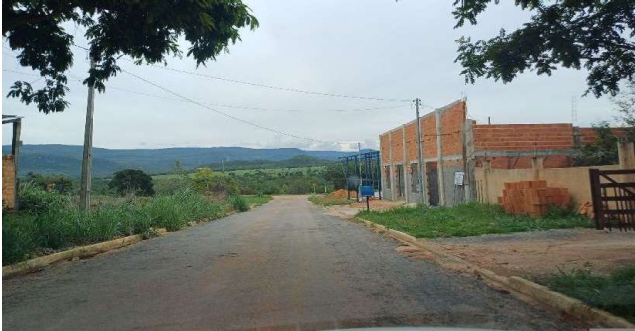
**Patologia:** REMENDOS (SARJETA) E DESGASTE SUPERFICIAL
