QUADRO DE RUAS

## RELATORIO FOTOGRAFICO

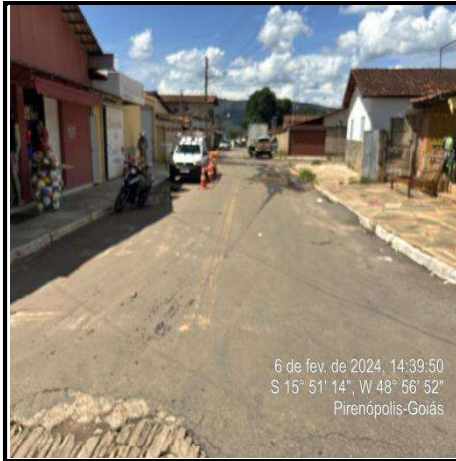
**LOCAL:** Rua José Aleixo  
S 15° 51' 13\", W 48°56' 52\"

**PATOLOGIA:** Panelas e remendos.
